PROCES-VERBAL DE CONSTAT

PROCES VERBAL DESCRIPTIF

9 Route de Braveille

34160 SAINT BAUZILLE DE MONTMEL

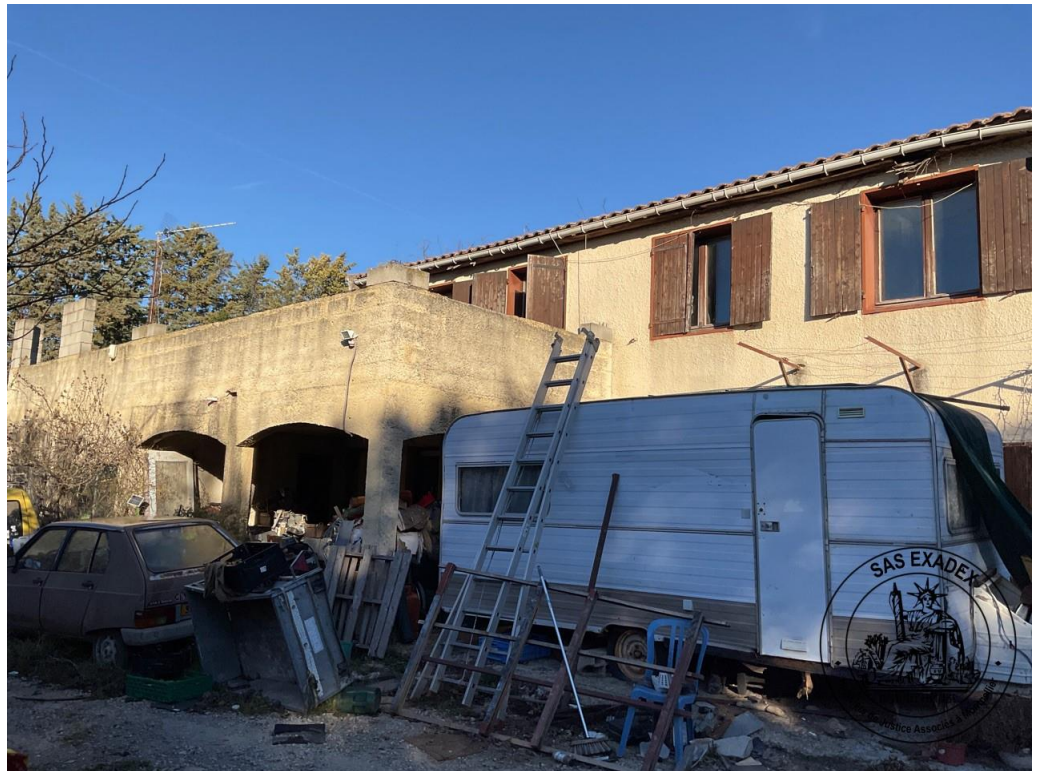
1. (01/02/2023 09:43:29)

Façade d'entrée (photo 1)

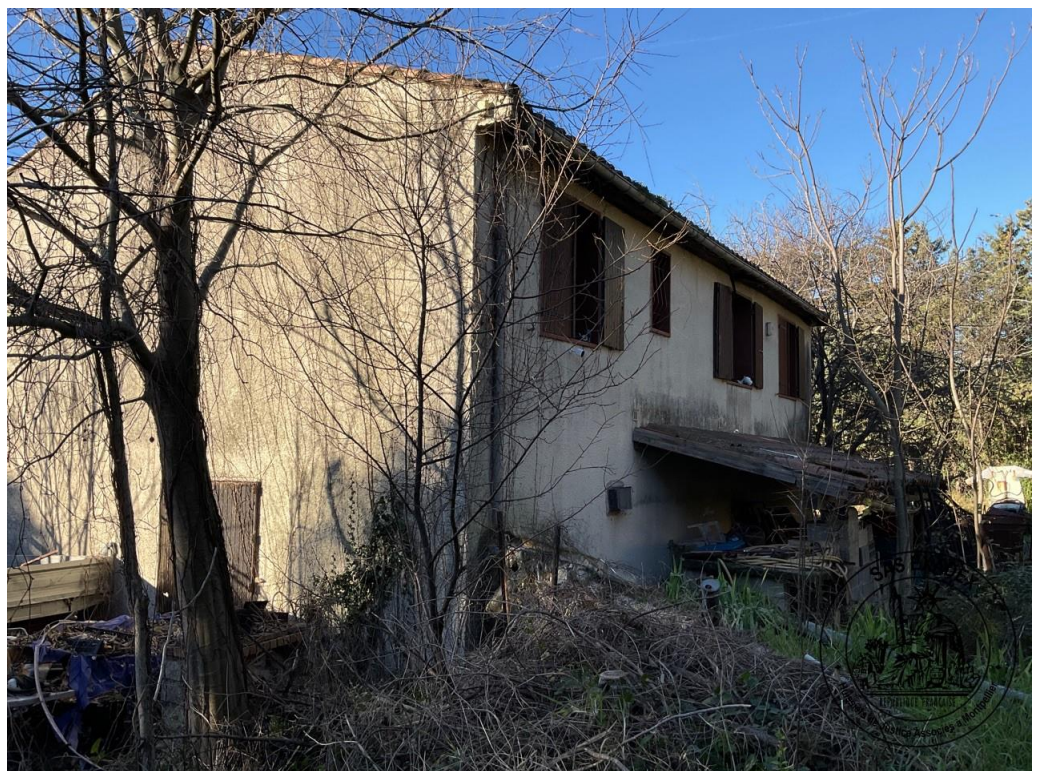
2. (01/02/2023 09:44:01)

Façade arrière côté route (photo 2)

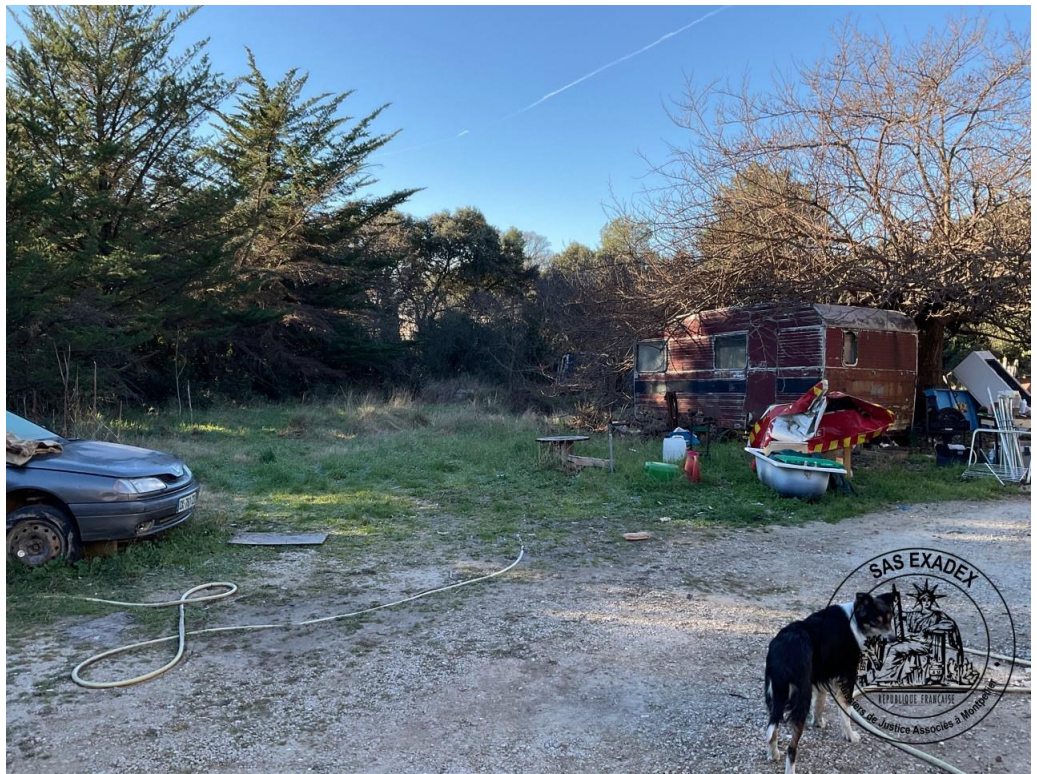
3. (01/02/2023 09:44:50)

Hors la maison le terrain est planté d'arbres et d'arbustes divers sans entretien (photo 3)

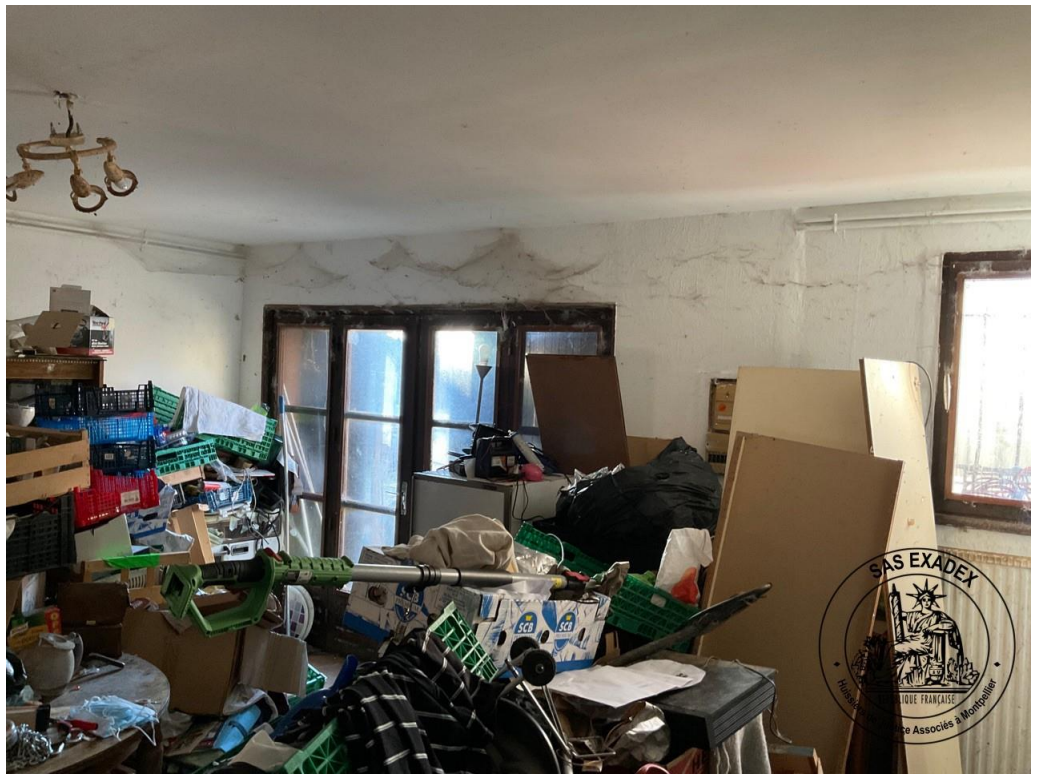
1. (01/02/2023 09:40:38)

Un Séjour avec carrelage, plinthes carrelées, murs et plafond peints et une porte fenêtre et une fenêtre en bois (photo 1)

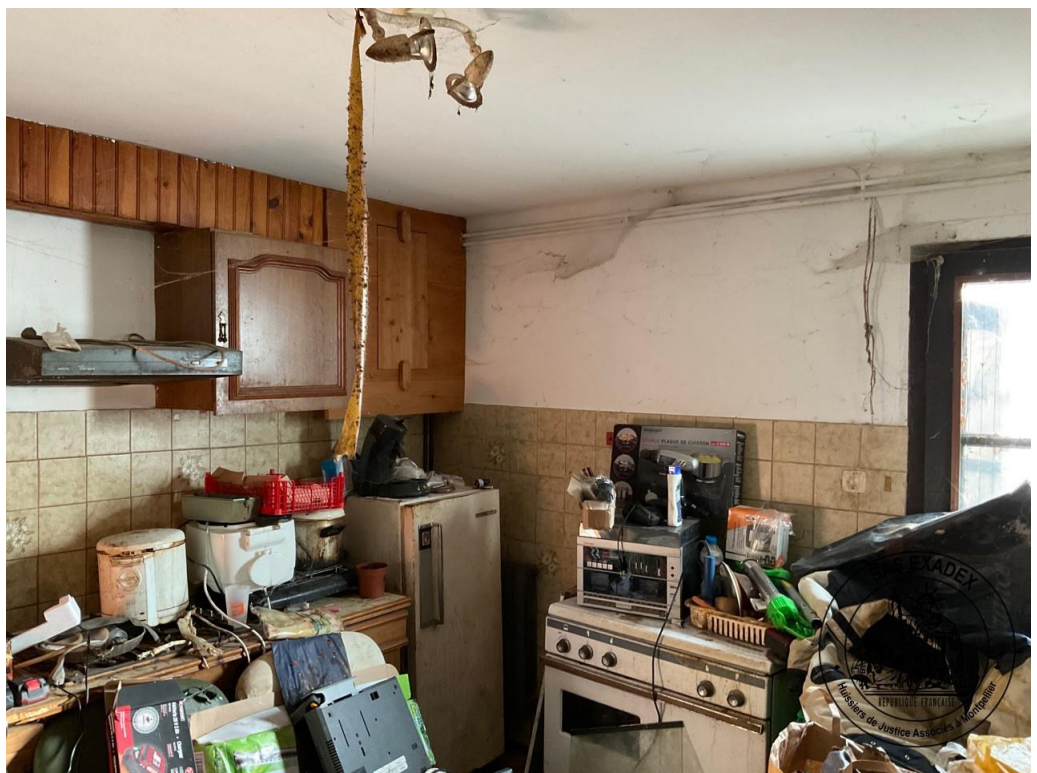
2. (01/02/2023 09:41:01)

Une Cuisine avec carrelage, plinthes carrelées, murs avec faïences à mi hauteur et peinture, plafond peint et une porte fenêtre en bois. (photo 2)
Équipée d'un évier et d'un plan de travail.

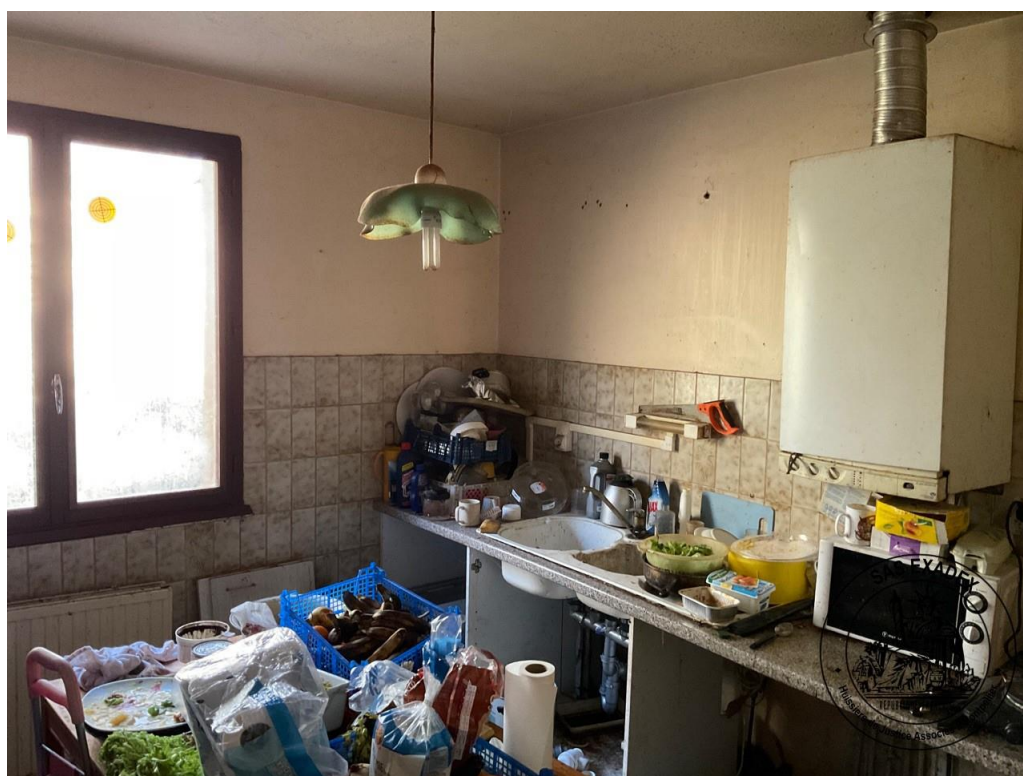
1. (01/02/2023 09:30:27)

Une Cuisine avec carrelage, plinthes carrelées, faïences murales à mi hauteur et peinture , peinture

plafond et une fenêtre en bois. (photo 1)
Équipée d'un plan de travail et d'un évier

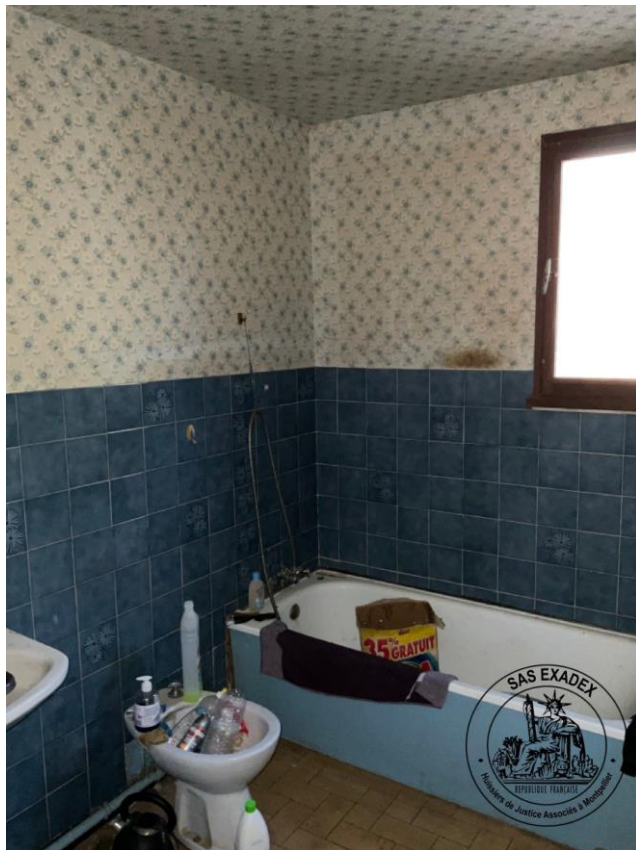
2. (01/02/2023 09:30:59)

Une Salle de bains avec carrelage, plinthes carrelées, faïences murales à mi hauteur et papier peint, peinture plafond et une fenêtre en bois. (photo 2)
Équipée d'une baignoire, d'un bidet et d'un lavabo sur colonne.

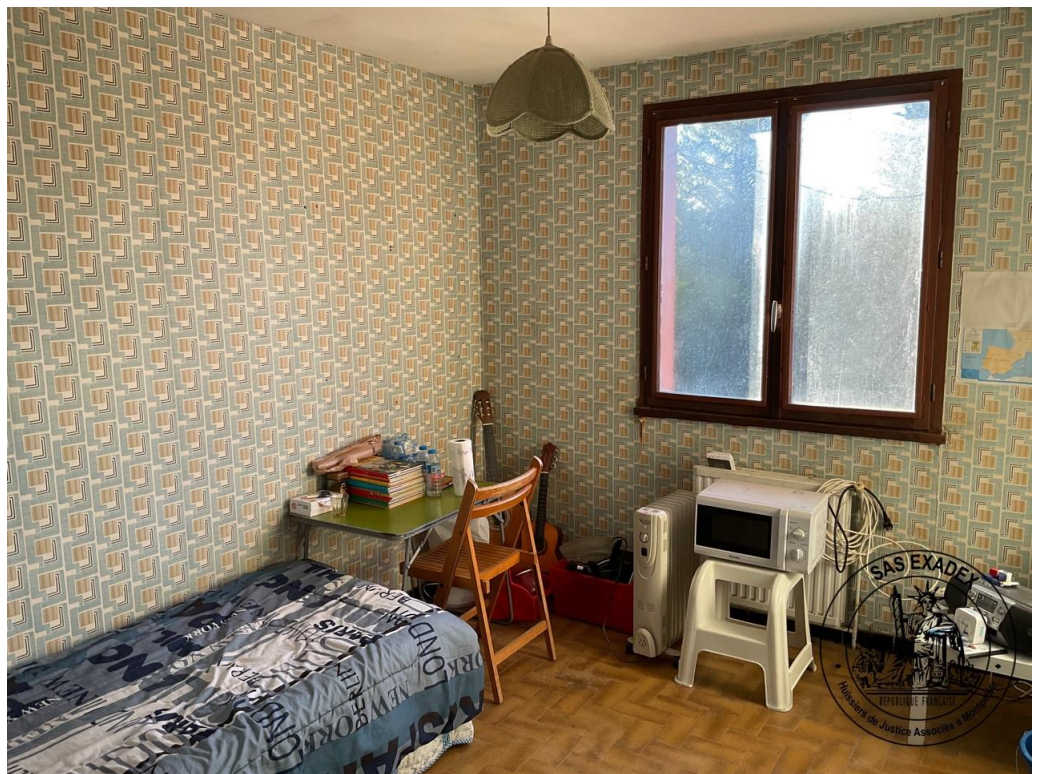
3. (01/02/2023 09:31:30)

La Chambre 5 avec carrelage, plinthes carrelées, papiers peints et peinture plafond ainsi qu'une fenêtre en bois et un placard. (photo 3)

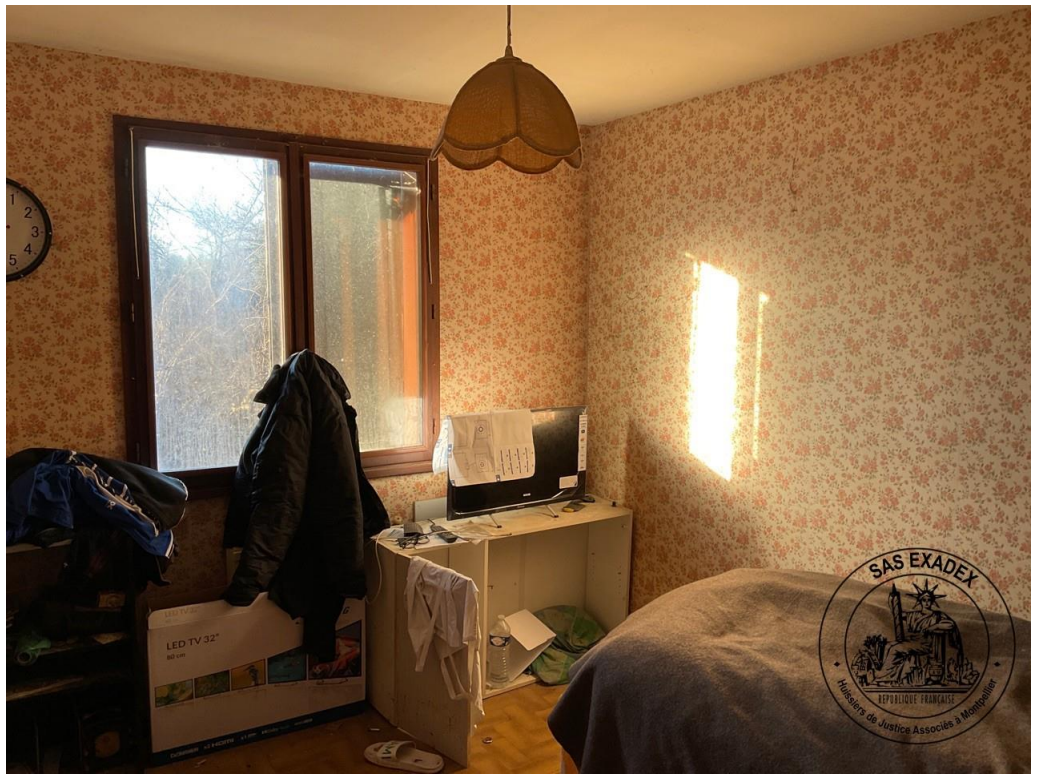
4. (01/02/2023 09:31:37)

La Chambre 6 avec carrelage, plinthes carrelées, papiers peints et peinture plafond et fenêtre en bois. (photo 4)

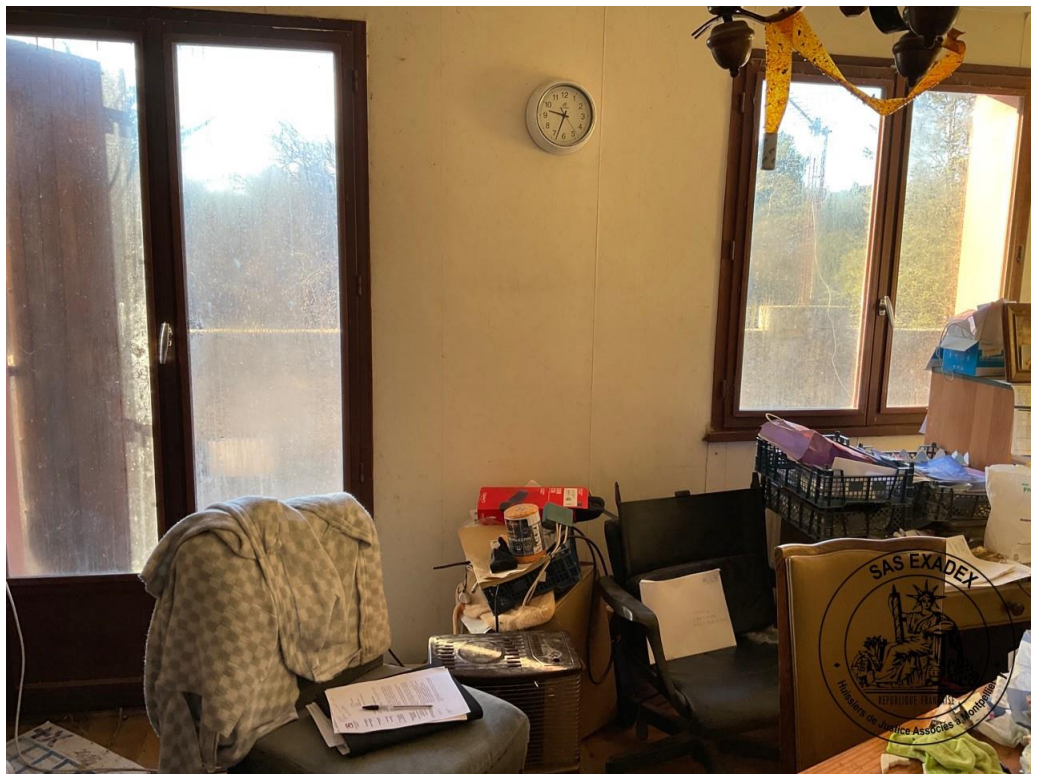
5. (01/02/2023 09:31:52)

Le Séjour avec carrelage, plinthes carrelées, papiers peints et peinture, peinture plafond ainsi qu'une fenêtre et un porte fenêtre en bois (photo 5)

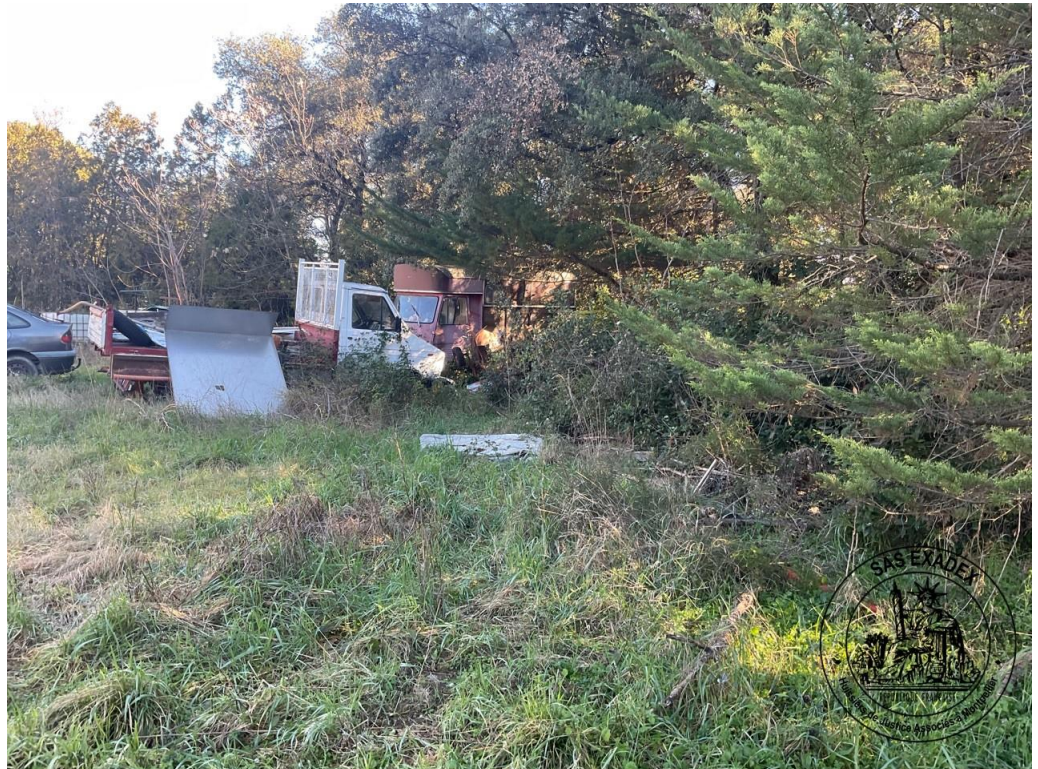
1. (01/02/2023 10:40:58)

Le terrain est planté d'arbres et d'arbustes divers sans entretien (photo)

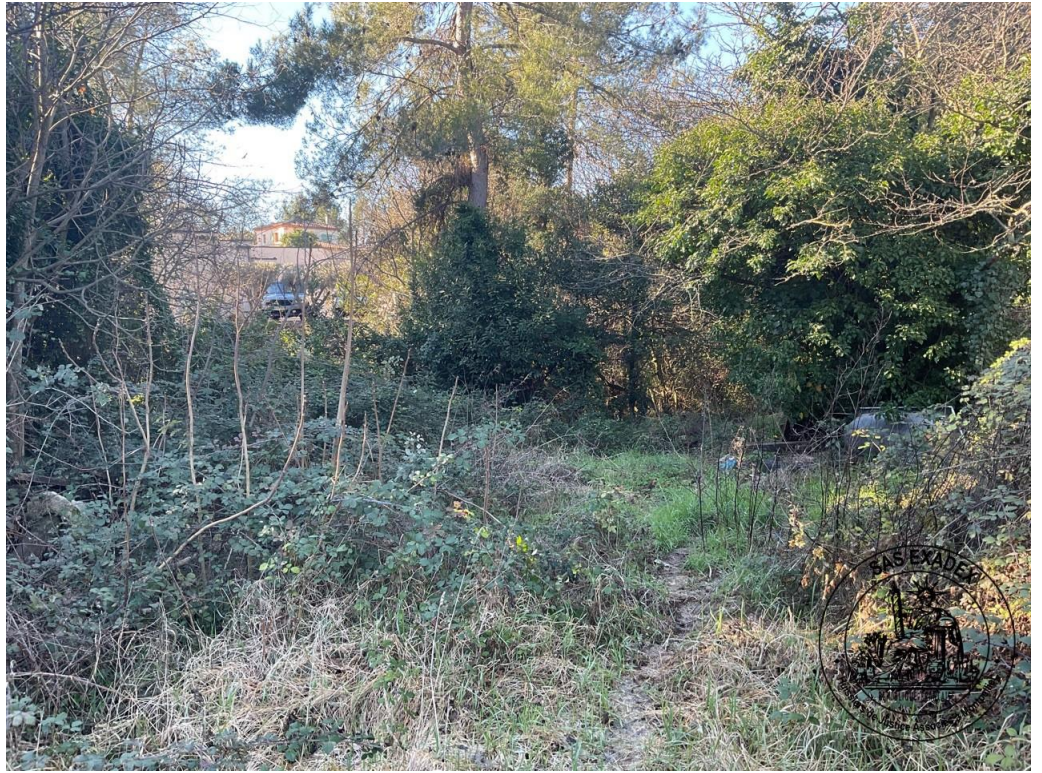
1. (01/02/2023 10:37:14)

Le terrain est planté d'arbres et d'arbustes divers sans entretien (photo 1)

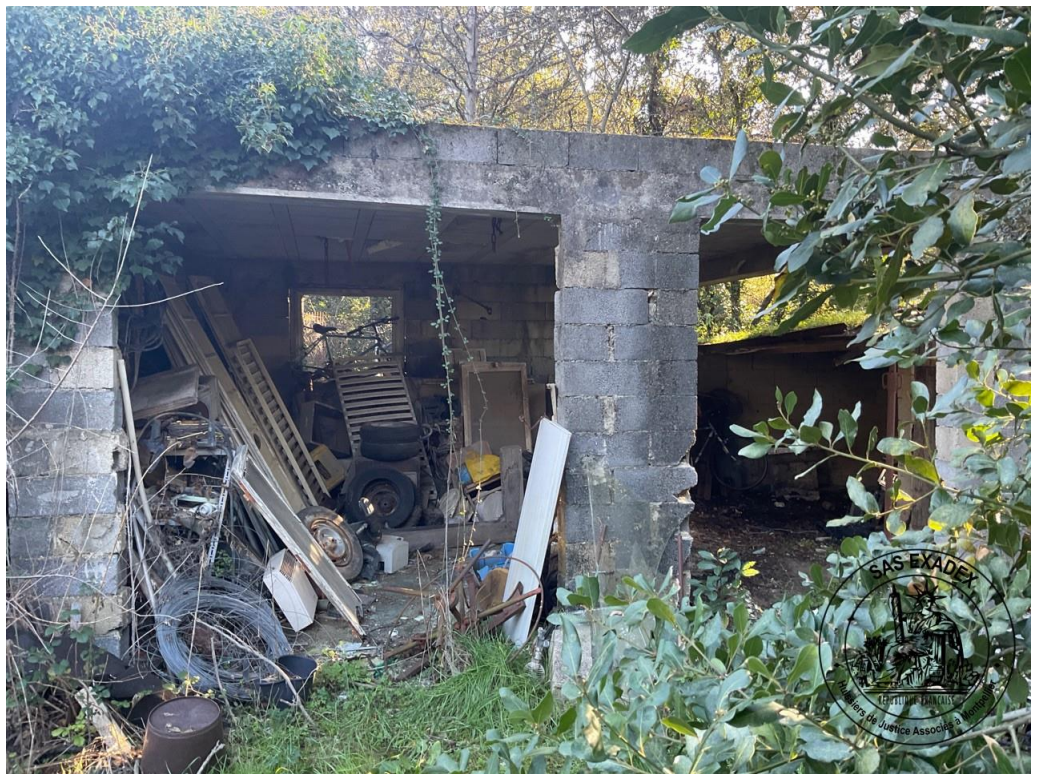
2. (01/02/2023 10:39:02)

Un petit bâti ni hors d'eau ni hors d'air (photo 2)
