# PROCES-VERBAL DE CONSTAT

## PROCES VERBAL DE CONSTAT

244 rue de Leyde  
Résidence Nouveau Peyrou  
Bâtiment B5  
Appartement 9D  
34080 MONTPELLIER

LE LOT N°162 : un appartement de type 3 au 9ème étage et les 387/ 100 000èmes des parties communes générales.

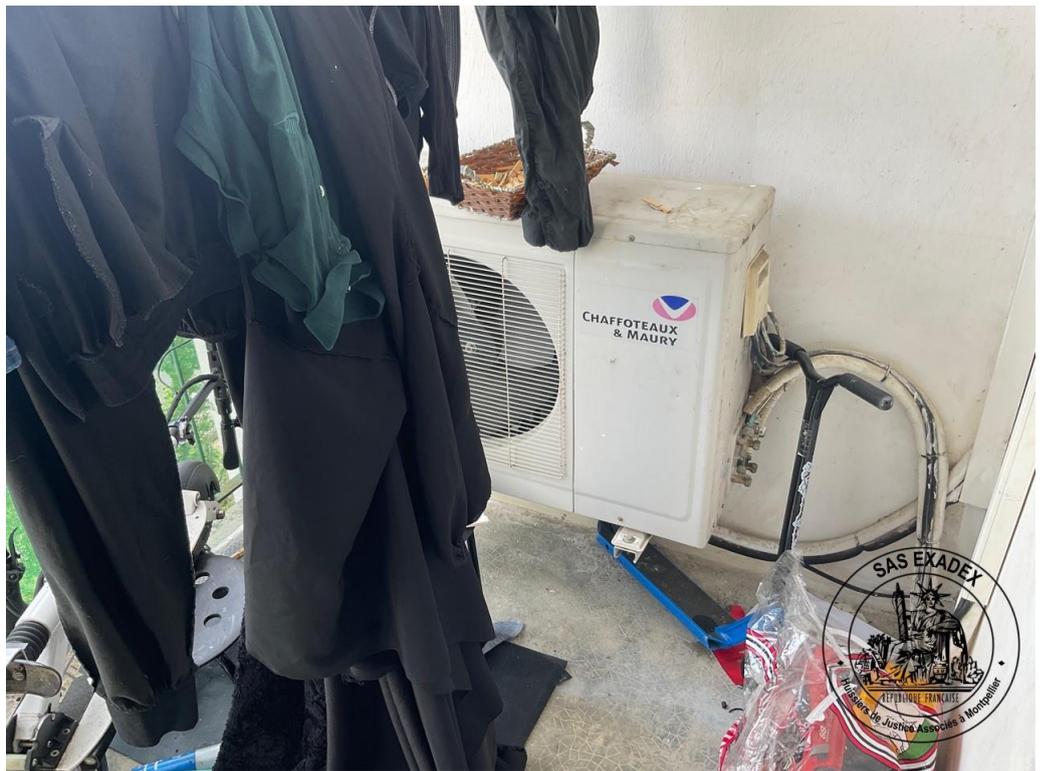
3.

1 bloc climatisation de marque Chaffoteaux et Maury sur la loggia côté chambre 1 (photo 3).
