DOSSIER DE DIAGNOSTIC TECHNIQUE

Numéro de dossier : 7585- SAINT-BAUZILLE-DE-
Date du repérage : MONTMEL
01/02/2023

Adresse : **9 Route de Braveille**

Commune : **34160 SAINT-BAUZILLE-DE-MONTMEL**

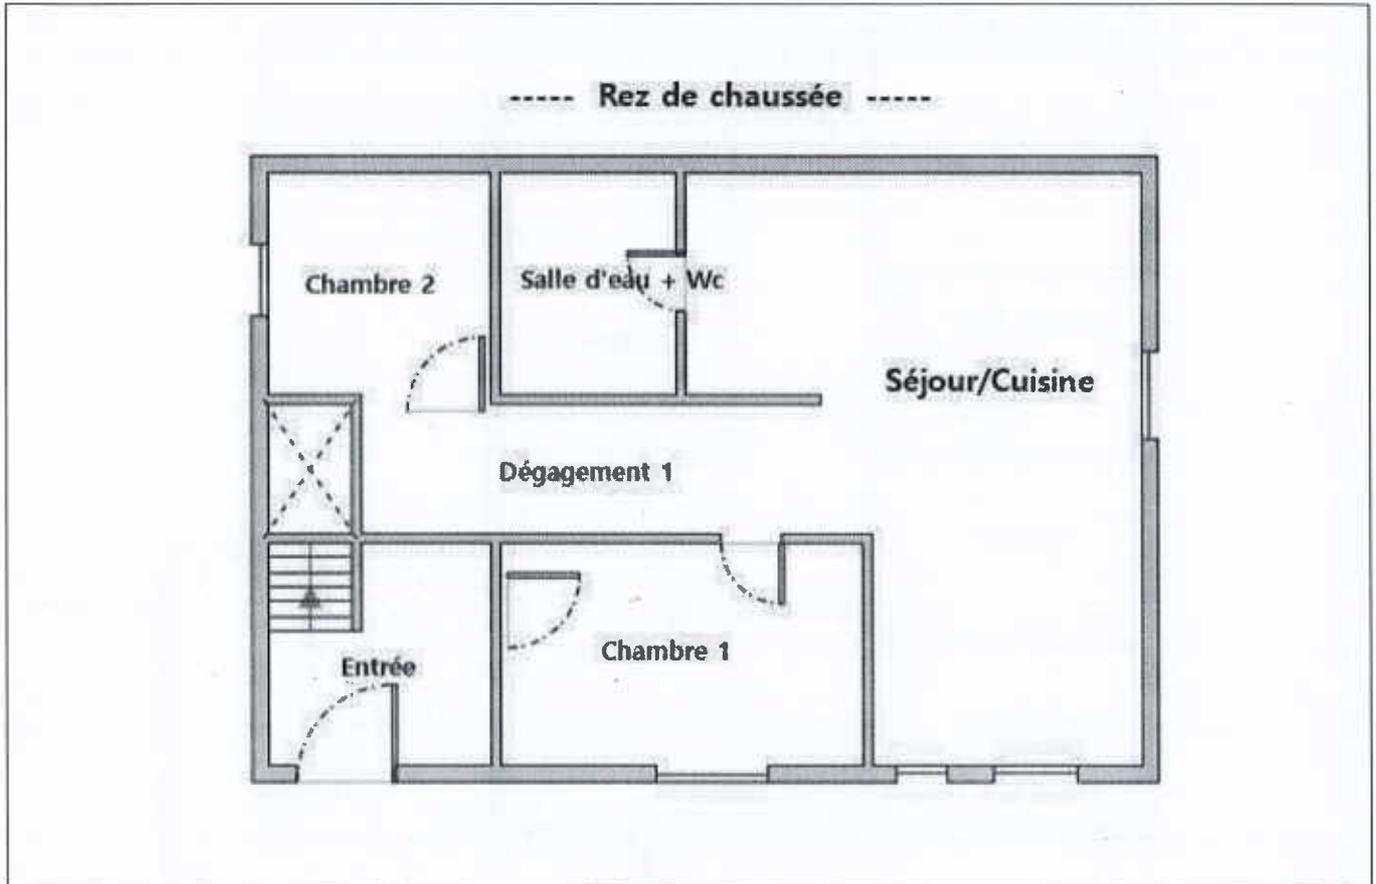
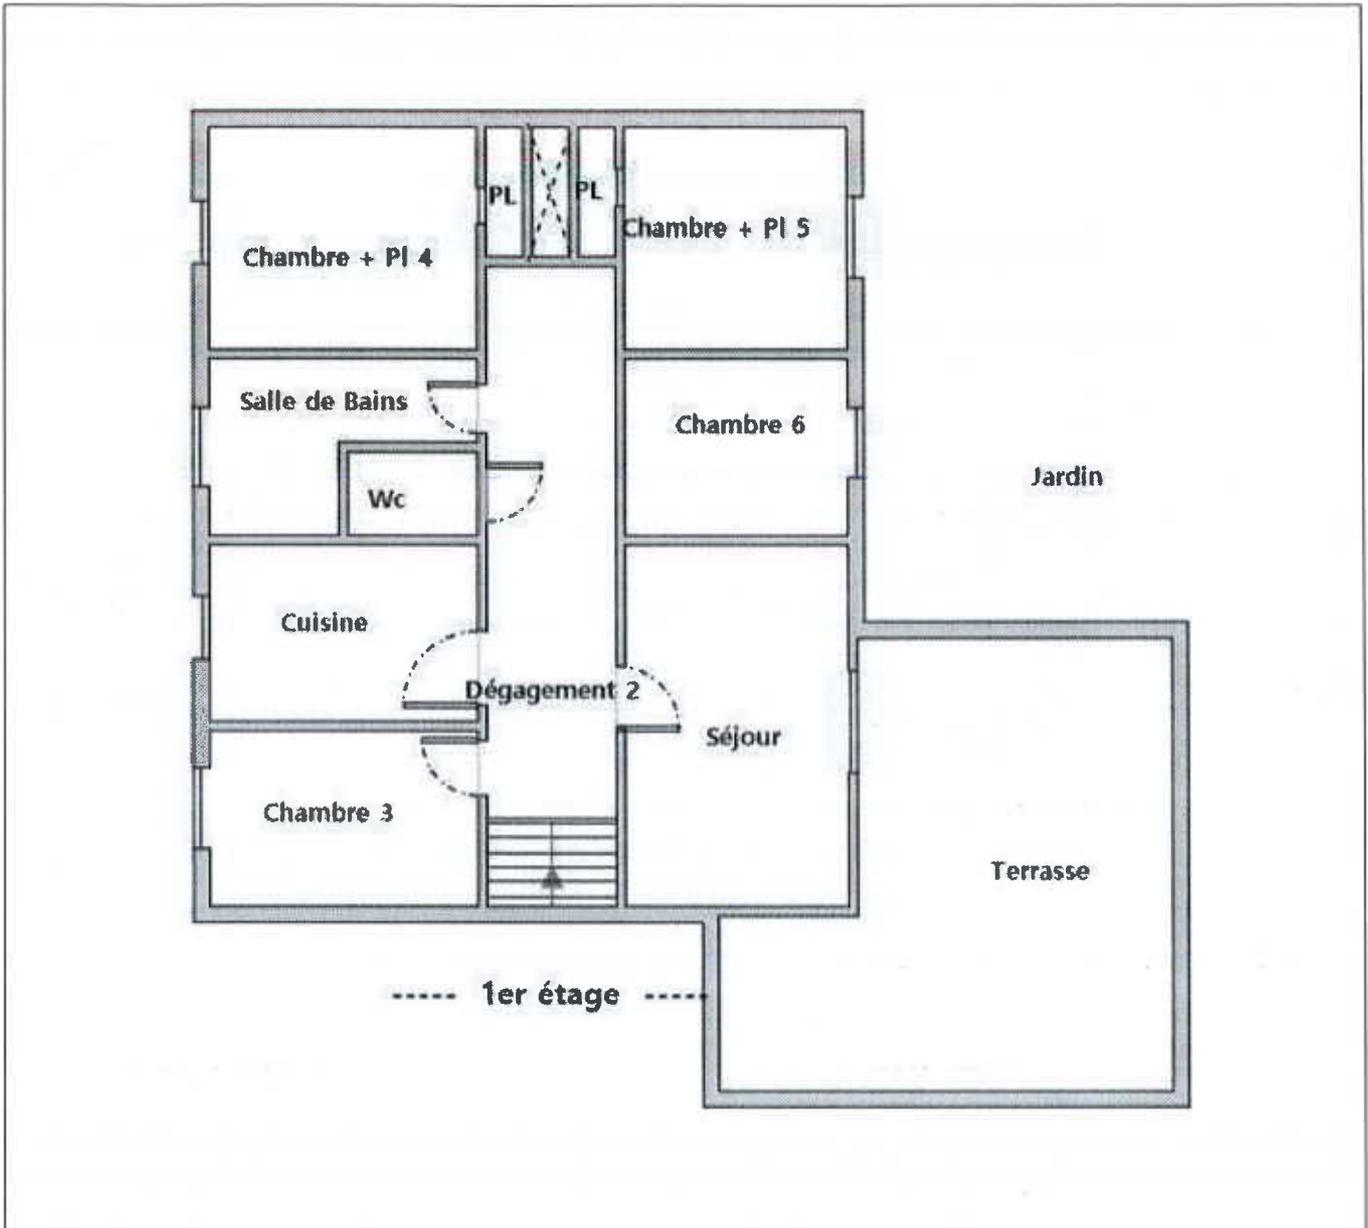
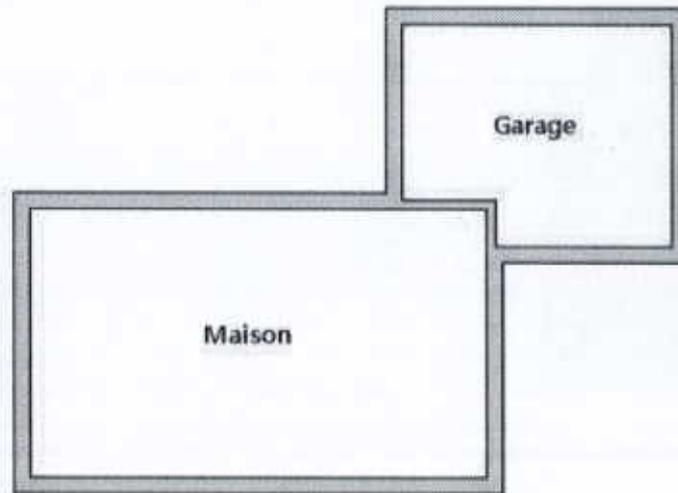
7.1 - Annexe - Schéma de repérage (non contractuel)

Plaques ondulées Amiante ciment

■
Débris Plaques ondulées Amiante-ciment

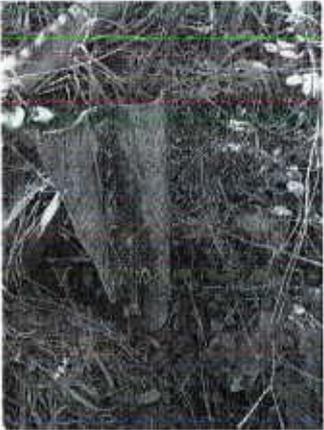
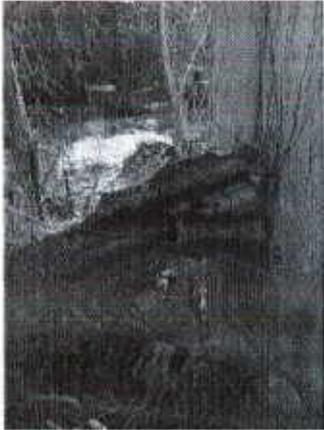
Localisation	Identifiant + Description	Conclusion (justification)	Etat de conservation** et préconisations*	Photo
Parties extérieures	<p>Identifiant: ZPSO-001</p> <p>Description: Débris Plaques ondulés Amiante-ciment</p> <p>Composant de la construction: Toitures</p> <p>Partie à sonder: Plaques (fibres-ciment)</p> <p>Liste selon annexe.13-9 du CSP: B</p>	Présence d'amiante (Sur jugement de l'opérateur)	<p>Matériau dégradé (étendue ponctuelle)</p> <p>Résultat EP**</p> <p>Préconisation : Il est recommandé de réaliser une évaluation périodique.</p>

<p>Photo n° PhA001 Localisation : Parties extérieures Ouvrage : Toitures Partie d'ouvrage : Plaques (amiante-ciment) Description : Plaques ondulées (amiante-ciment)</p>

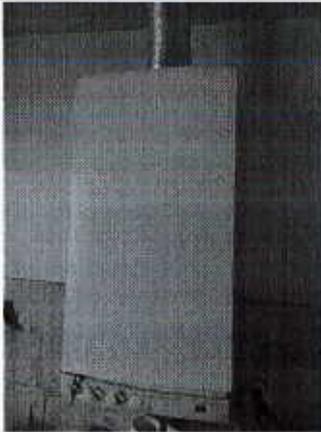
Points de contrôle ⁽³⁾ (selon la norme)	Anomalies observées (A1 ⁽⁴⁾ , A2 ⁽⁵⁾ , DGI ⁽⁶⁾)	Libellé des anomalies et recommandations
C.24 - 29d4 Appareil raccordé - Etat du conduit de raccordement	A2	Le conduit de raccordement présente une usure avancée, et/ou des déformations. (Chaudière CHAFFOTEAUX & MAURY CENTORA) Risque(s) constaté(s) : Risque d'intoxication à cause de l'absence totale ou partielle d'évacuation des produits de combustion
C.7 - 8b Organe de Coupure d'Appareil (OCA)	A2	L'extrémité de l'organe de coupure d'appareil ou de la tuyauterie en attente n'est pas obturée. (Robinet en attente) Risque(s) constaté(s) : Dégagement de gaz et donc un risque d'explosion

Photo n° PhGaz001
Chaudière CHAFFOTEAUX & MAURY (Type : Raccordé)

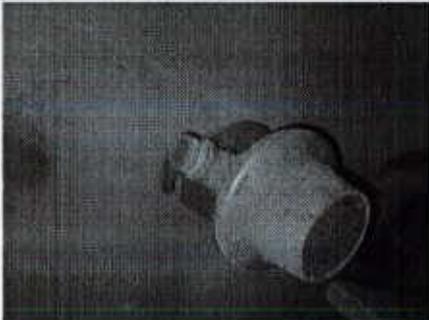
Photo n° PhGaz002
Localisation : CUISINE
Robinet en attente (Type :)

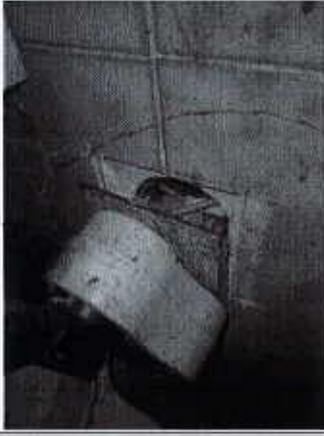
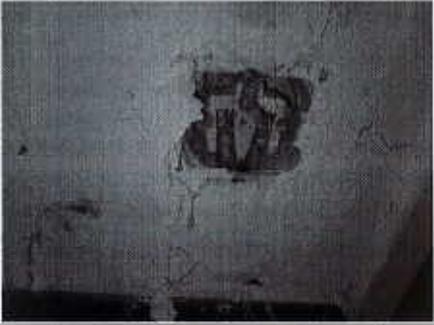
N° Article (1)	LIBELLE DES ANOMALIES	N° Article (2)	Libellé des mesures compensatoires (3) correctement mises en œuvre	Photos
B7.3 a	L'Enveloppe d'au moins un matériel est manquante ou détériorée.

<p>Photo PhEle001 Libellé de l'anomalie : B7.3 a L'Enveloppe d'au moins un matériel est manquante ou détériorée.</p>

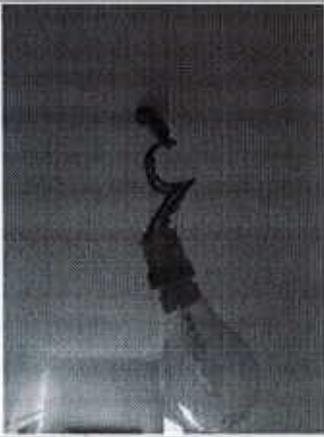
<p>Photo PhEle002 Libellé de l'anomalie : B8.3 e Au moins un conducteur isolé n'est pas placé sur toute sa longueur dans un conduit, une goulotte ou une plinthe ou une huisserie, en matière isolante ou métallique, jusqu'à sa pénétration dans le matériel électrique qu'il alimente.</p>

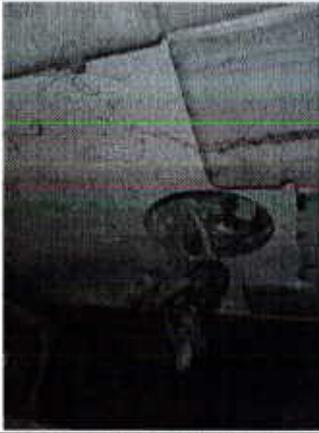
B7.3 d	L'installation électrique comporte au moins une connexion avec une partie active nue sous tension accessible. Remarques : Notamment dominos nus apparent

Photo PhEle003
Libellé de l'anomalie : B7.3 d L'installation électrique comporte au moins une connexion avec une partie active nue sous tension accessible.
Remarques : Notamment dominos nus apparent

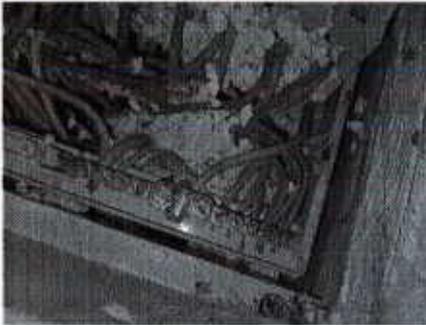
Photo PhEle005
Libellé de l'anomalie : B4.3 c Plusieurs circuits disposent d'un conducteur neutre commun dont les conducteurs ne sont pas correctement protégés contre les surintensités.

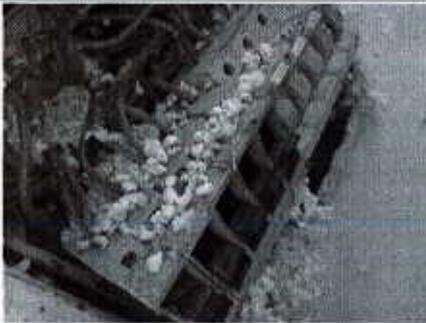
Photo PhEle006
Libellé de l'anomalie : B4.3 e Le courant assigné (calibre) de la protection contre les surcharges et courts-circuits d'au moins un circuit n'est pas adapté à la section des conducteurs correspondants.
Remarques : Notamment des conduits de dimension 2.5mm² pour du circuit 20A (au lieu du 4mm² requis pour des porte-fusibles à cartouches domestiques).

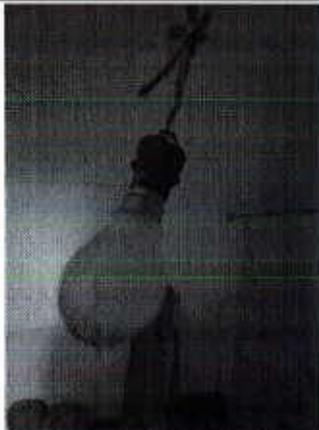
Photo PhEle007
Libellé de l'anomalie : B8.3 a L'installation comporte au moins un matériel électrique vétuste.
Remarques : Notamment Douilles métalliques sans liens de terre

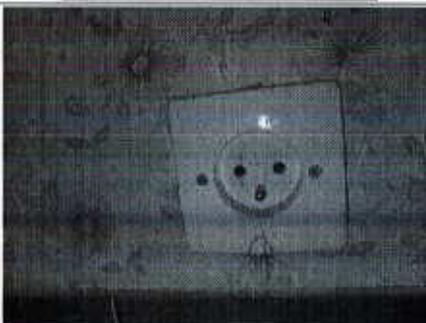
Photo PhEle008
Libellé de l'anomalie : B3.3.6 a2 Au moins un socle de prise de courant comporte une broche de terre non reliée à la terre.
Remarques : Notamment dans la salle de bains

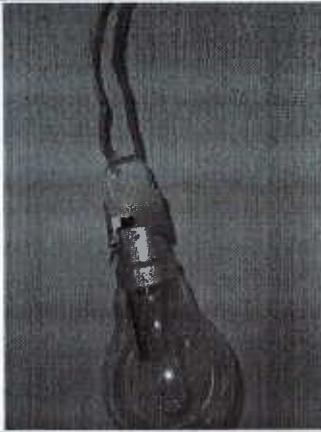
Photo PhEle009
Libellé de l'anomalie : B4.3 h Des conducteurs ou des appareillages présentent des traces d'échauffement.
Remarques : Présence d'appareillage présentant des traces d'échauffement notamment douilles d'éclairage au plafond
