DOSSIER DE DIAGNOSTIC TECHNIQUE

Numéro de dossier : 12224
Date du repérage : 30/11/2023

Département : **Hérault**
Adresse : **38 Route Clermont l'Herault**
Commune : **34560 VILLEVEYRAC**

Désignation du ou des bâtiments		
<i>Localisation du ou des bâtiments :</i> Adresse : 38 Route Clermont l'Herault Commune : 34560 VILLEVEYRAC Type de logement : Immeuble Année de construction : < 1949

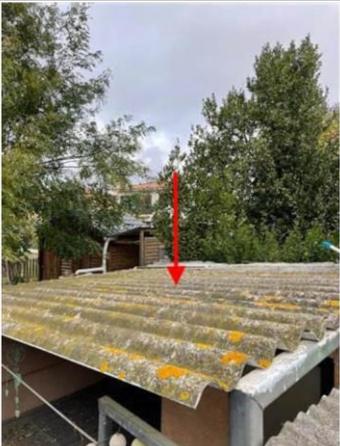
Localisation	Identifiant + Description	Conclusion (justification)	Etat de conservation** et préconisations*	Photo
Dépendances - Remise, local piscine	Identifiant: ZPSO-001	Présence d'amiante (Sur jugement de l'opérateur)	Matériau non dégradé

<p>Photo n° PhA001 Localisation : Dépendances - Remise, local piscine Ouvrage : 1 - Couvertures, Toitures, Terrasses et étanchéités - Plaques ondulées et planes Partie d'ouvrage : Plaques en fibres-ciment (y compris plaques « sous tuiles ») Description : Plaques en amiante ciment</p>
---	--

Il convient donc de veiller au maintien du bon état de conservation des matériaux et produits contenant de l'amiante afin de remédier au plus tôt aux situations d'usure anormale ou de dégradation.

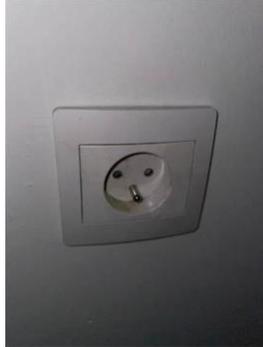
N° Article (1)	LIBELLE DES ANOMALIES	N° Article (2)	Libellé des mesures compensatoires (3) correctement mises en œuvre	Photos
B3.3.6 a2	Au moins un socle de prise de courant comporte une broche de terre non reliée à la terre.	B3.3.6 1	Alors que des socles de prise de courant ou des circuits de l'installation ne sont pas reliés à la terre (B.3.3.6 a1), a2 et a3), la mesure compensatoire suivante est correctement mise en œuvre : - protection du (des) CIRCUIT (s) concerné (s) ou de l'ensemble de l'installation électrique par au moins un dispositif différentiel à haute sensibilité ≤ 30 mA.

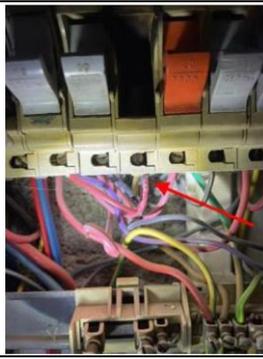
B4.3 h	Des conducteurs ou des appareillages présentent des traces d'échauffement.

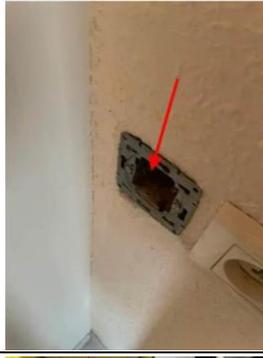
B7.3 a	L'Enveloppe d'au moins un matériel est manquante ou détériorée.

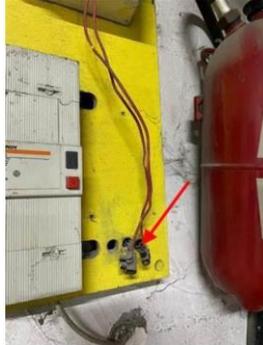
B7.3 d	L'installation électrique comporte au moins une connexion avec une partie active nue sous tension accessible. Remarques : Notamment dominos nus

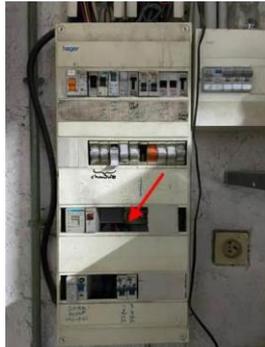
N° Article (1)	LIBELLE DES ANOMALIES	N° Article (2)	Libellé des mesures compensatoires (3) correctement mises en œuvre	Photos
B7.3 e	L'installation électrique comporte au moins un dispositif de protection avec une partie active nue sous tension accessible. Remarques : Notamment absence de réglettes au tableau de répartition

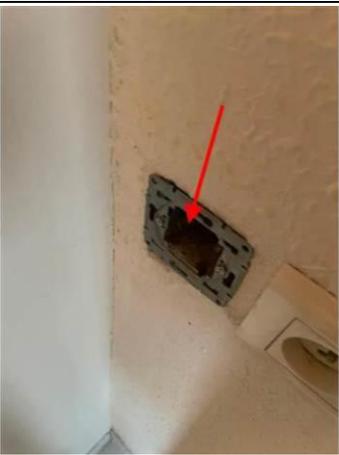
<p>Photo PhEle001 Libellé de l'anomalie : B7.3 a L'Enveloppe d'au moins un matériel est manquante ou détériorée.</p>

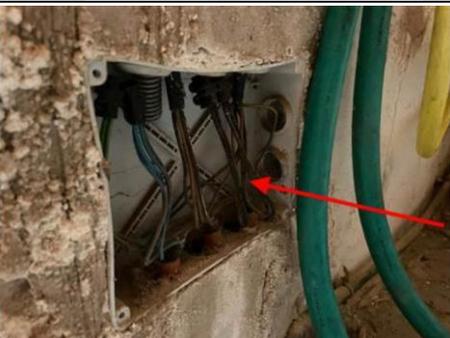
B8.3 e	Au moins un conducteur isolé n'est pas placé sur toute sa longueur dans un conduit, une goulotte ou une plinthe ou une huisserie, en matière isolante ou métallique, jusqu'à sa pénétration dans le matériel électrique qu'il alimente. Remarques : Notamment aux plafonds pour éclairage

<p>Photo PhEle002 Libellé de l'anomalie : B8.3 e Au moins un conducteur isolé n'est pas placé sur toute sa longueur dans un conduit, une goulotte ou une plinthe ou une huisserie, en matière isolante ou métallique, jusqu'à sa pénétration dans le matériel électrique qu'il alimente. Remarques : Notamment aux plafonds pour éclairage</p>

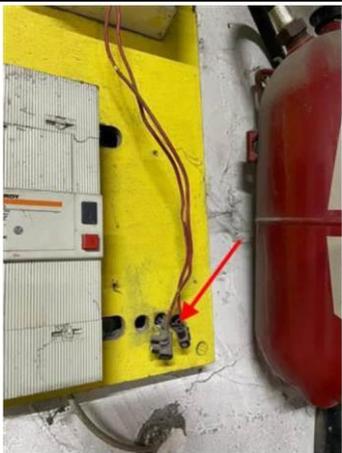
Photo PhEle003
Libellé de l'anomalie : B7.3 d L'installation électrique comporte au moins une connexion avec une partie active nue sous tension accessible.
Remarques : Notamment dominos nus

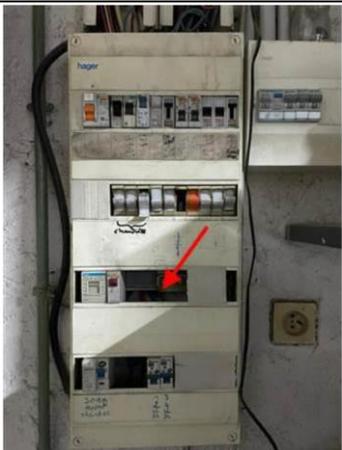
Photo PhEle004
Libellé de l'anomalie : B7.3 e L'installation électrique comporte au moins un dispositif de protection avec une partie active nue sous tension accessible.
Remarques : Notamment absence de réglettes au tableau de répartition

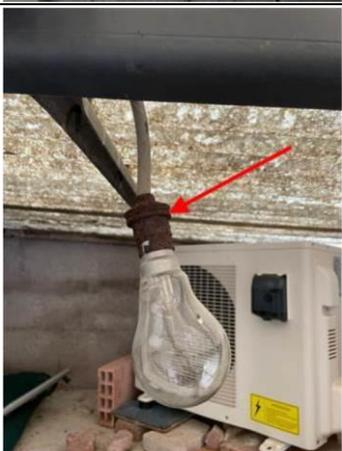
B8.3 a	L'installation comporte au moins un matériel électrique vétuste.

Photo PhEle005
Libellé de l'anomalie : B8.3 a L'installation comporte au moins un matériel électrique vétuste.

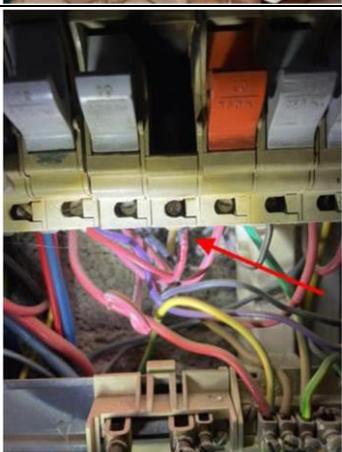
Photo PhEle006
Libellé de l'anomalie : B4.3 h Des conducteurs ou des appareillages présentent des traces d'échauffement.

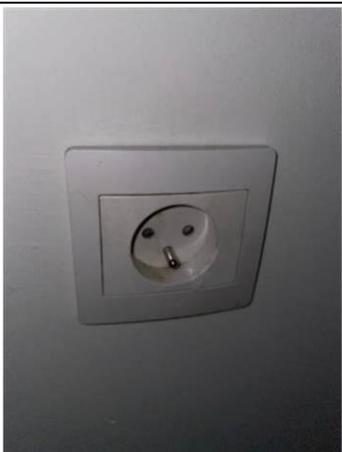
Photo PhEle007
Libellé du point de contrôle : B3.3.6 a2 Au moins un socle de prise de courant comporte une broche de terre non reliée à la terre.

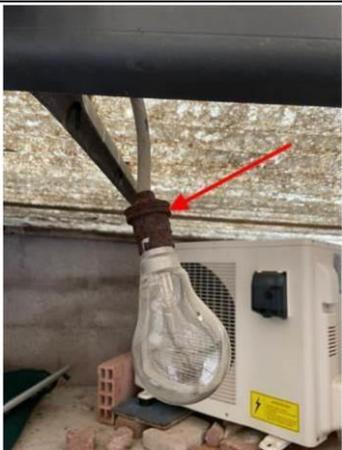
B3.3.6 a3	Au moins un circuit (n'alimentant pas des socles de prises de courant) n'est pas relié à la terre.	B3.3.6 1	Alors que des socles de prise de courant ou des circuits de l'installation ne sont pas reliés à la terre (B.3.3.6 a1), a2 et a3), la mesure compensatoire suivante est correctement mise en œuvre : - protection du (des) CIRCUIT (s) concerné (s) ou de l'ensemble de l'installation électrique par au moins un dispositif différentiel à haute sensibilité ≤ 30 mA.

Photo PhEle008
Libellé du point de contrôle : B3.3.6 a3 Au moins un circuit (n'alimentant pas des socles de prises de courant) n'est pas relié à la terre.
