## DOSSIER DE DIAGNOSTIC TECHNIQUE

Numéro de dossier : 34/2018/12/08/

Adresse.....**138 rue du Lotissement du Parc**

Commune.....**34400 LUNEL**

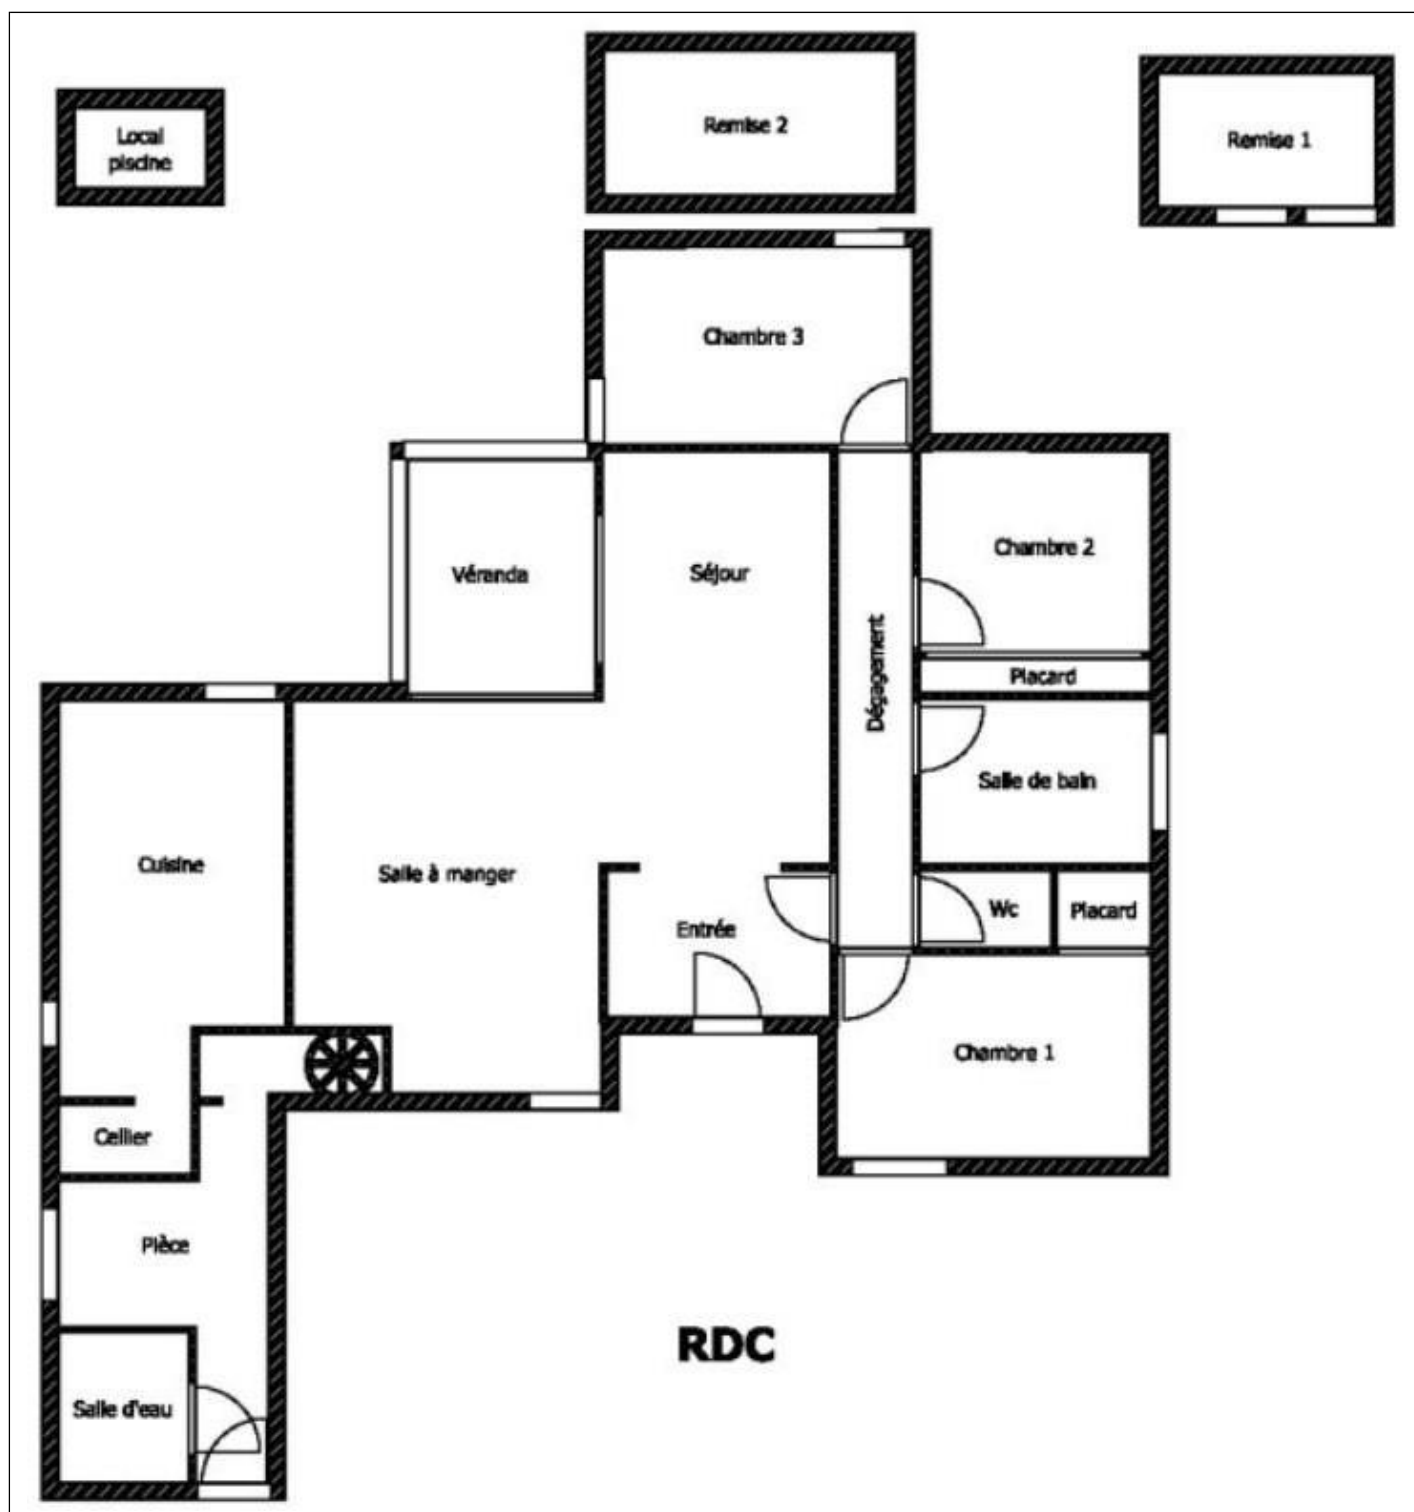
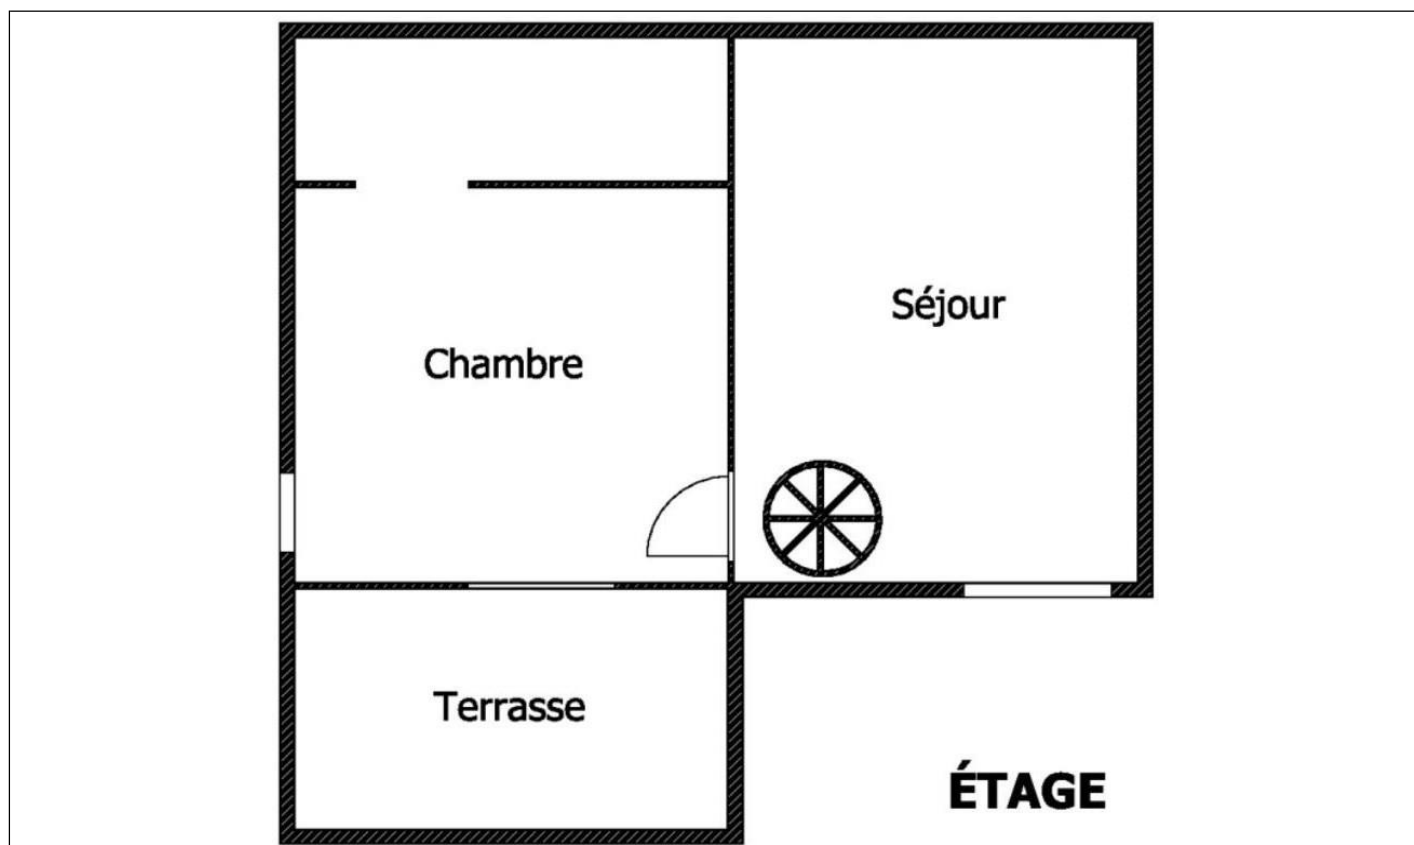
**RDC**

Croquis non contractuel

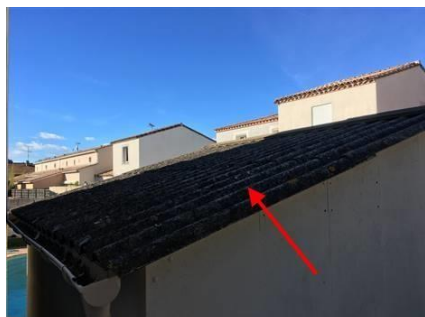
| Localisation | Identifiant + Description | Conclusion (justification) | Etat de conservation** et préconisations* | Photo |
|---|---|---|---|---|
| Extérieur - Remise 2 | Identifiant: M001<br>Description: Plaques en amiante ciment<br>Liste selon annexe.13-9 du CSP : B | Présence d'amiante (sur jugement de l'opérateur) | Matériau non dégradé<br><br><u>Résultat</u> EP**<br><br><u>Préconisation</u> : Il est recommandé de réaliser une évaluation périodique.<br><br><u>Recommandation</u> : Voir les Mesures d'ordre général – Obligations réglementaires | |

Photo n° PhA001  
Localisation : Extérieur - Remise 2  
Ouvrage : 1 - Couvertures, Toitures, Terrasses et étanchéités - Plaques ondulées et planes  
Partie d'ouvrage : Plaques en fibres-ciment (y compris plaques « sous tuiles »)  
Description : Plaques en amiante ciment

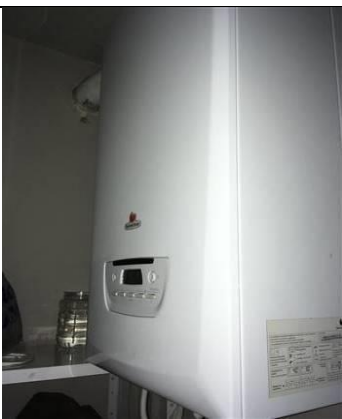
| | <p>Photo n° PhGaz001<br/>Localisation : Cellier<br/>Chaudière SAUNIER DUVAL (Type : Etanche)</p> |

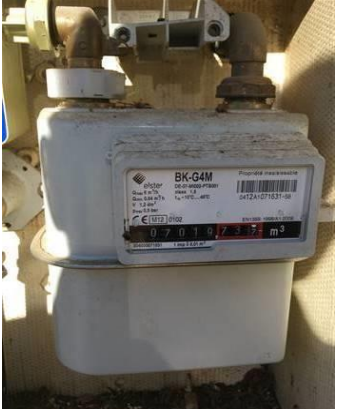
| | <p>Photo du Compteur Gaz</p> |

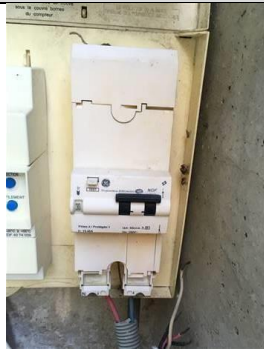
| N° Article (1) | LIBELLE DES ANOMALIES | N° Article (2) | Libellé des mesures compensatoires (3) correctement mises en œuvre | Photos |
|---|---|---|---|---|
| B1.3 b | Le dispositif assurant la coupure d'urgence n'est pas situé à l'intérieur du logement ou dans un emplacement accessible directement depuis le logement. | | | |

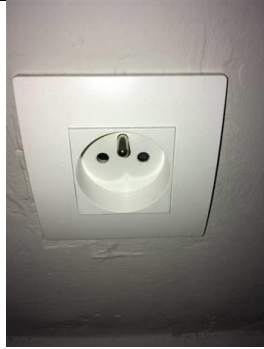
| N° Article (1) | LIBELLE DES ANOMALIES | N° Article (2) | Libellé des mesures compensatoires (3) correctement mises en œuvre | Photos |
|---|---|---|---|---|
| B3.3.6 a2 | Au moins un socle de prise de courant comporte une broche de terre non reliée à la terre. | B3.3.6 1 | Alors que des socles de prise de courant ou des circuits de l'installation ne sont pas reliés à la terre (B.3.3.6 a1), a2 et a3), la mesure compensatoire suivante est correctement mise en œuvre :<br>- protection du (des) CIRCUIT (s) concerné (s) ou de l'ensemble de l'installation électrique par au moins un dispositif différentiel à haute sensibilité $\leq 30$ mA. | |

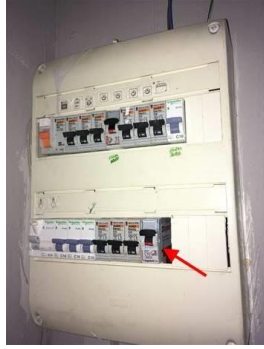
| N° Article (1) | LIBELLE DES ANOMALIES | N° Article (2) | Libellé des mesures compensatoires (3) correctement mises en œuvre | Photos |
|---|---|---|---|---|
| B7.3 e | L'installation électrique comporte au moins un dispositif de protection avec une partie active nue sous tension accessible.<br><b>Remarques :</b> Absence de réglette sur le tableau de répartition | | | |

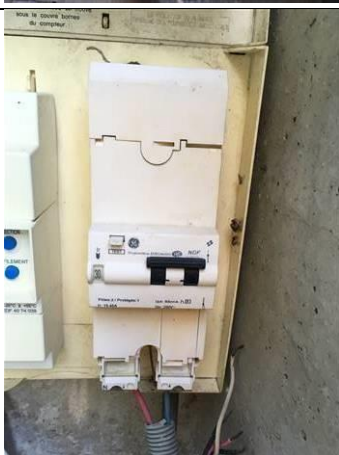
Photo PhEle001

Libellé de l'anomalie : B1.3 b Le dispositif assurant la coupure d'urgence n'est pas situé à l'intérieur du logement ou dans un emplacement accessible directement depuis le logement.

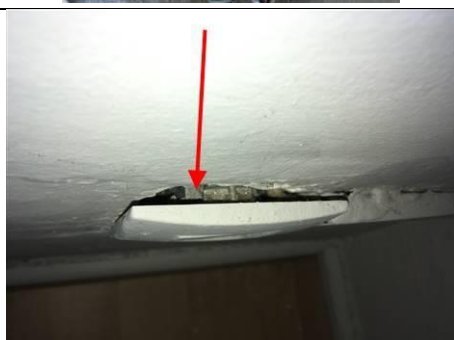
Photo PhEle002

| N° Article (1) | LIBELLE DES ANOMALIES | N° Article (2) | Libellé des mesures compensatoires (3) correctement mises en œuvre | Photos |
|---|---|---|---|---|
| B7.3 a | L'Enveloppe d'au moins un matériel est manquante ou détériorée. | | | |

Libellé de l'anomalie : B7.3 a L'Enveloppe d'au moins un matériel est manquante ou détériorée.

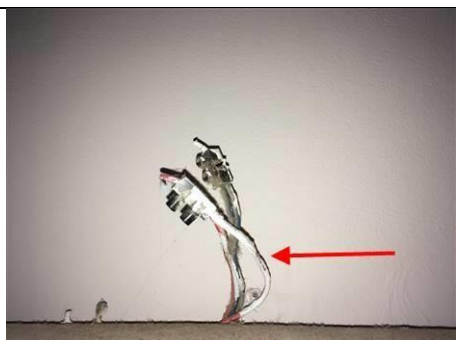
Photo PhEle003

| N° Article (1) | LIBELLE DES ANOMALIES | N° Article (2) | Libellé des mesures compensatoires (3) correctement mises en œuvre | Photos |
|---|---|---|---|---|
| B8.3 e | Au moins un conducteur isolé n'est pas placé sur toute sa longueur dans un conduit, une goulotte ou une plinthe ou une huisserie, en matière isolante ou métallique, jusqu'à sa pénétration dans le matériel électrique qu'il alimente. | | | |

Libellé de l'anomalie : B8.3 e Au moins un conducteur isolé n'est pas placé sur toute sa longueur dans un conduit, une goulotte ou une plinthe ou une huisserie, en matière isolante ou métallique, jusqu'à sa pénétration dans le matériel électrique qu'il alimente.

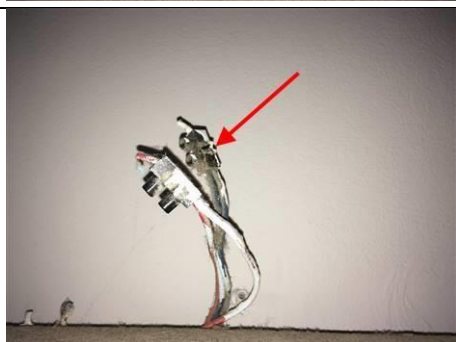
Photo PhEle004

| N° Article (1) | LIBELLE DES ANOMALIES | N° Article (2) | Libellé des mesures compensatoires (3) correctement mises en œuvre | Photos |
|---|---|---|---|---|
| B7.3 d | L'installation électrique comporte au moins une connexion avec une partie active nue sous tension accessible.<br><b>Remarques :</b> Notamment dominos nus | | | |

Libellé de l'anomalie : B7.3 d L'installation électrique comporte au moins une connexion avec une partie active nue sous tension accessible.  
Remarques : Notamment dominos nus

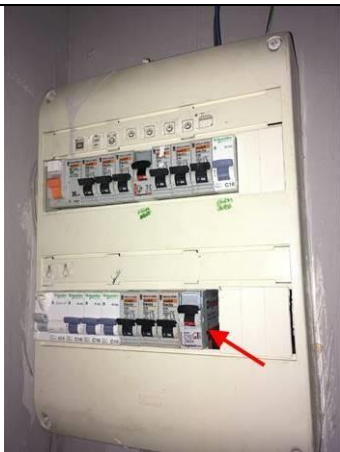
Photo PhEle005

Libellé de l'anomalie : B7.3 e L'installation électrique comporte au moins un dispositif de protection avec une partie active nue sous tension accessible.  
Remarques : Absence de réglette sur le tableau de répartition

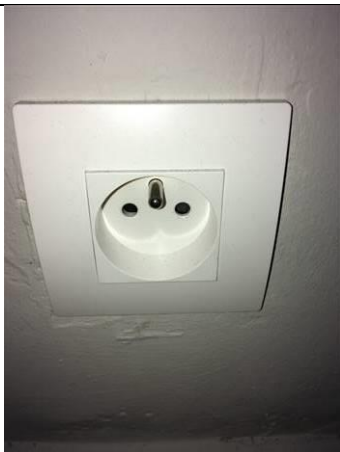
Photo PhEle006

Libellé de l'anomalie : B3.3.6 a2 Au moins un socle de prise de courant comporte une broche de terre non reliée à la terre.
