## DOSSIER DE DIAGNOSTIC TECHNIQUE

Numéro de dossier : 34/2018/11/27/1

Adresse : .....2 et 4 rue Lamartine

Commune : .....34800 CLERMONT-L'HÉRAULT

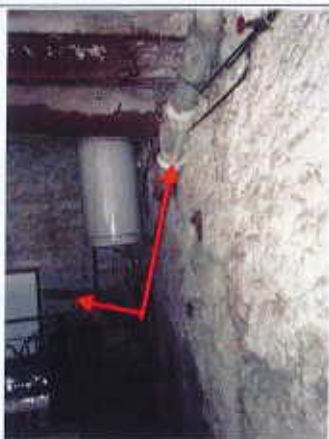
Photo n° PhA001  
Localisation : RdC - Garage  
Ouvrage : 6 - Conduits et accessoires intérieurs - Vide-ordures  
Partie d'ouvrage : Conduit en fibres-ciment  
Description : Conduits en amiante ciment

- des matériaux et produits contenant de l'amiante sur jugement de l'opérateur :  
**Conduits en amainte ciment (RdC - Garage) pour lequel il est recommandé de réaliser une évaluation périodique.\***

| Localisation | Identifiant + Description | Conclusion (justification) | Etat de conservation** et préconisations* | Photo |
|---|---|---|---|---|
| RdC - Garage | Identifiant: M001<br>Description: Conduits en amainte ciment<br>Liste selon annexe.13-9 du CSP : B | Présence d'amiante (sur jugement de l'opérateur) | Matériau non dégradé<br><br><u>Résultat EP**</u><br><br><u>Préconisation</u> : Il est recommandé de réaliser une évaluation périodique.<br><br><u>Recommandation</u> : Voir les Mesures d'ordre général - Obligations réglementaires | |
