## CONSTAT DE RISQUE D'EXPOSITION AU PLOMB "CREP"

Numéro de dossier : 34/2018/11/27/MOULET3309  
 Norme méthodologique employée : AFNOR NF X46-030  
 Arrêté d'application : Arrêté du 19 août 2011  
 Date du repérage : 29/11/2018

Adresse : .....2 et 4 rue Lamartine

Commune : .....34800 CLERMONT-L'HÉRAULT

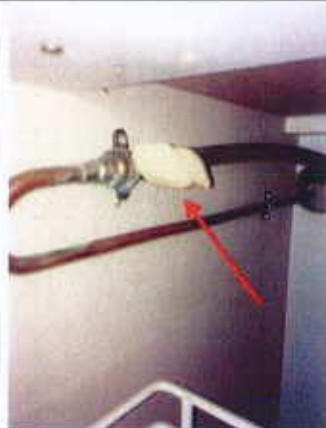
| Points de contrôle <sup>(3)</sup><br>(selon la norme) | Anomalies<br>observées<br>(A1 <sup>(4)</sup> , A2 <sup>(5)</sup> ,<br>DGI <sup>(6)</sup> ) | Libellé des anomalies et<br>recommandations | Photos |
|---|---|---|---|
| C.8 - 9<br>GPL - RCA ou détendeur-décl. | A2 | Le robinet ou le détendeur-déclencheur d'un<br>appareil GPL est absent ou n'est pas adapté à la<br>nature et à la pression du gaz. (Table de<br>cuisson FAURE)<br><br><u>Remarques :</u> (Cuisine)<br><u>Risque(s) constaté(s) :</u> Fuite de gaz et / ou<br>intoxication oxycarbonée | |

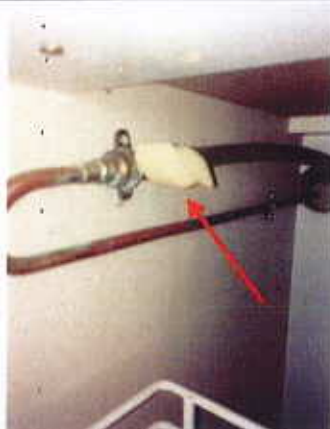
Photo n° PhGaz001

9 : le robinet ou le détendeur-déclencheur d'un appareil GPL est absent ou n'est pas adapté à la nature et à la pression du gaz. (Cuisine)

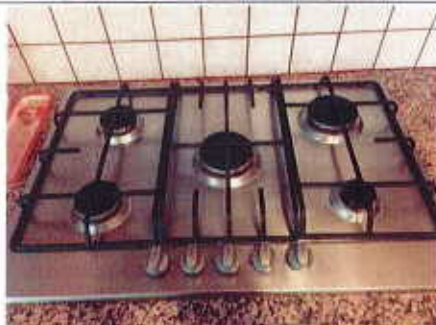
Photo n° PhGaz002

Localisation : Cuisine

Table de cuisson FAURE (Type : Non raccordé)

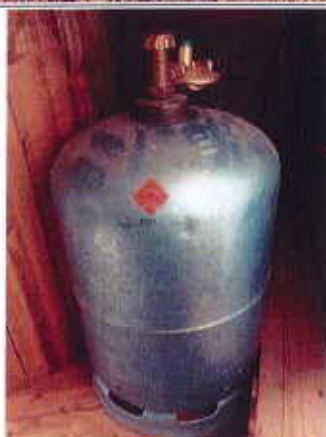
Photo bouteille butane

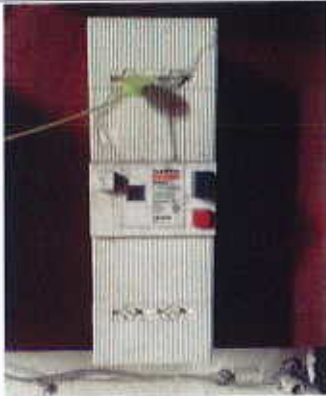
| | <p>Photo PhEle001<br/>Libellé de l'anomalie : B1.3 b Le dispositif assurant la coupure d'urgence n'est pas situé à l'intérieur du logement ou dans un emplacement accessible directement depuis le logement.</p> |

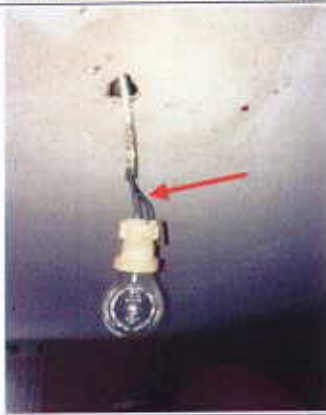
| | <p>Photo PhEle002<br/>Libellé de l'anomalie : B8.3 e Au moins un conducteur isolé n'est pas placé sur toute sa longueur dans un conduit, une goulotte ou une plinthe ou une huisserie, en matière isolante ou métallique, jusqu'à sa pénétration dans le matériel électrique qu'il alimente.</p> |

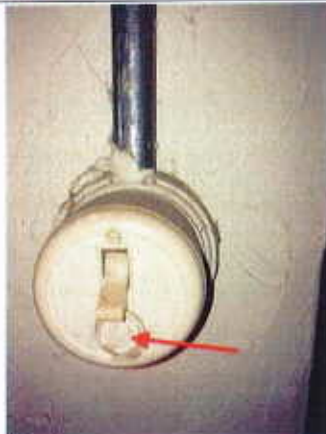
| | <p>Photo PhEle003<br/>Libellé de l'anomalie : B7.3 e L'installation électrique comporte au moins un dispositif de protection avec une partie active nue sous tension accessible.<br/>Remarques : Présence de dispositif de protection de matériel électrique présentant des parties actives nues sous tension de type puits.</p> |

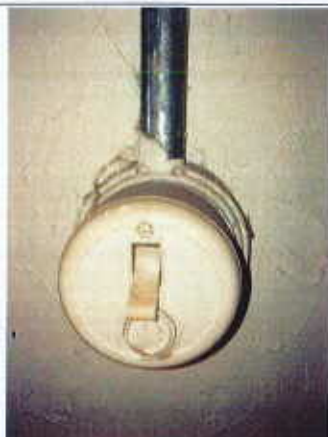
Photo PhEle004  
Libellé de l'anomalie : B8.3 a L'installation comporte au moins un matériel électrique vétuste.

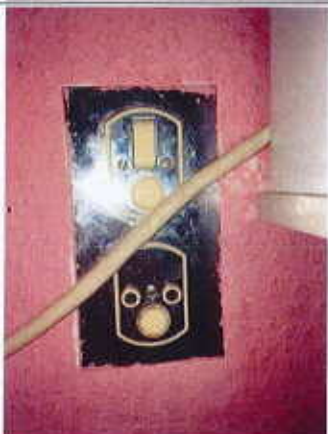
Photo PhEle005  
Libellé de l'anomalie : B3.3.6 a1 Au moins un socle de prise de courant ne comporte pas de broche de terre.

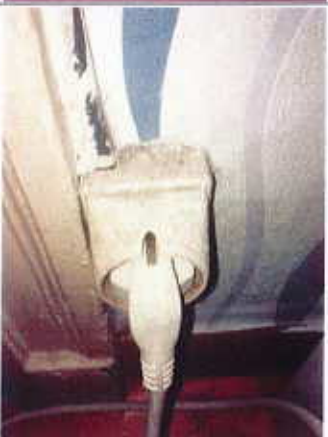
Photo PhEle006  
Libellé de l'anomalie : B3.3.6 a2 Au moins un socle de prise de courant comporte une broche de terre non reliée à la terre.

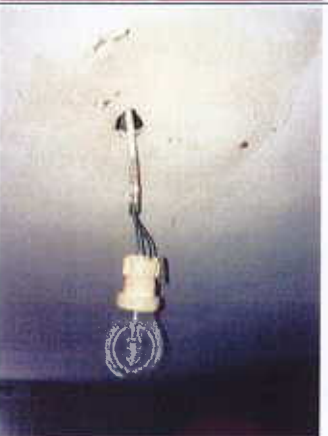
Photo PhEle007  
Libellé de l'anomalie : B3.3.6 a3 Au moins un circuit (n'alimentant pas des socles de prises de courant) n'est pas relié à la terre.  
Remarques : Notamment les circuits des luminaires.
