DOSSIER DE DIAGNOSTIC TECHNIQUE

Numéro de dossier : 11294
Date du repérage : 22/09/2023

Localisation du ou des bâtiments :
Département : **Hérault**
Adresse : **10 Boulevard Danielle Casanova**
Résidence Le Don Juan, Bât A, 1er étage,
Appt 10 (72)
Commune : **34200 SÈTE**
Désignation et situation du ou des lots de copropriété :
, Lot numéro 72

SYNTHESE DES DIAGNOSTICS

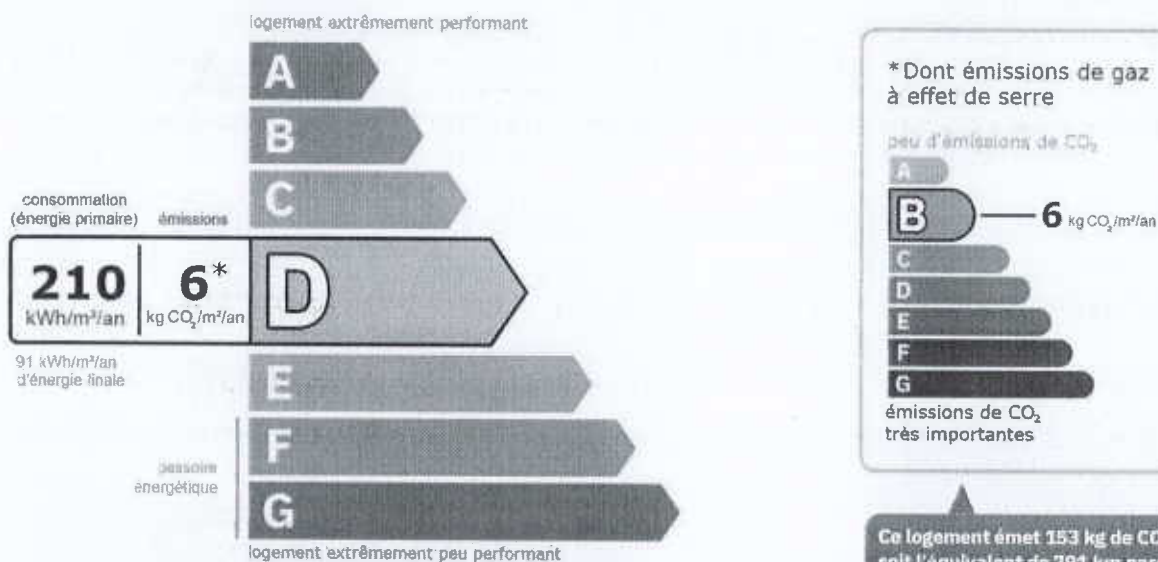
Performance énergétique et climatique

Le niveau de consommation énergétique dépend de l'isolation du logement et de la performance des équipements.
 Pour l'améliorer, voir pages 4 à 6

Ce logement émet 153 kg de CO₂ par an, soit l'équivalent de 791 km parcourus en voiture.
 Le niveau d'émissions dépend principalement des types d'énergies utilisées (bois, électricité, gaz, fioul, etc.)

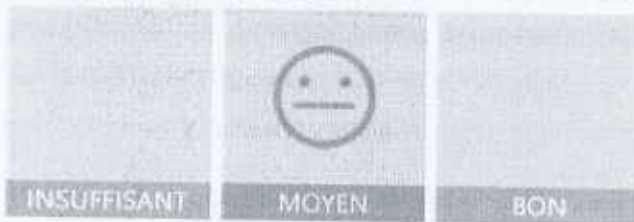
Confort d'été (hors climatisation)*

Les caractéristiques de votre logement améliorant le confort d'été :

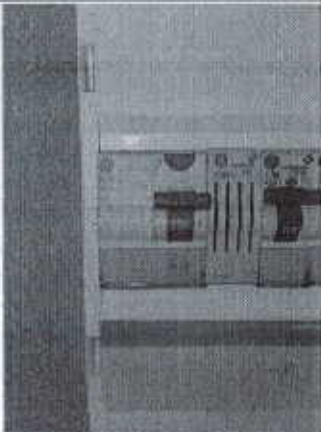
Photo PhEle001

Libellé de l'anomalie : B4.3 j] Le courant assigné de l'interrupteur différentiel placé en aval du disjoncteur de branchement n'est pas adapté.
Remarques : Différentiel 30mA de 40A au lieu du calibre 45A requis par la norme (pour courant de réglage du disjoncteur différentiel 15-45A)

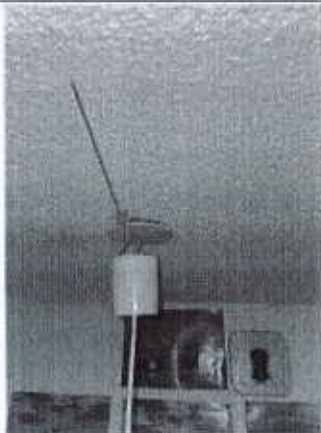
Photo PhEle002

Libellé de l'anomalie : B8.3 e Au moins un conducteur isolé n'est pas placé sur toute sa longueur dans un conduit, une goulotte ou une plinthe ou une huisserie, en matière isolante ou métallique, jusqu'à sa pénétration dans le matériel électrique qu'il alimente.
