DOSSIER DE DIAGNOSTIC TECHNIQUE

Adresse : **6 Rue Terral**

Commune : **34000 MONTPELLIER**

Adresse : **6 Rue Terral**
Etage : 2
 Commune : **34000 MONTPELLIER**
 Type de logement : **Appartement**
 Désignation et situation du ou des lots de copropriété :
Lot numéro 6
 Année de construction : **Avant Janvier 1949**

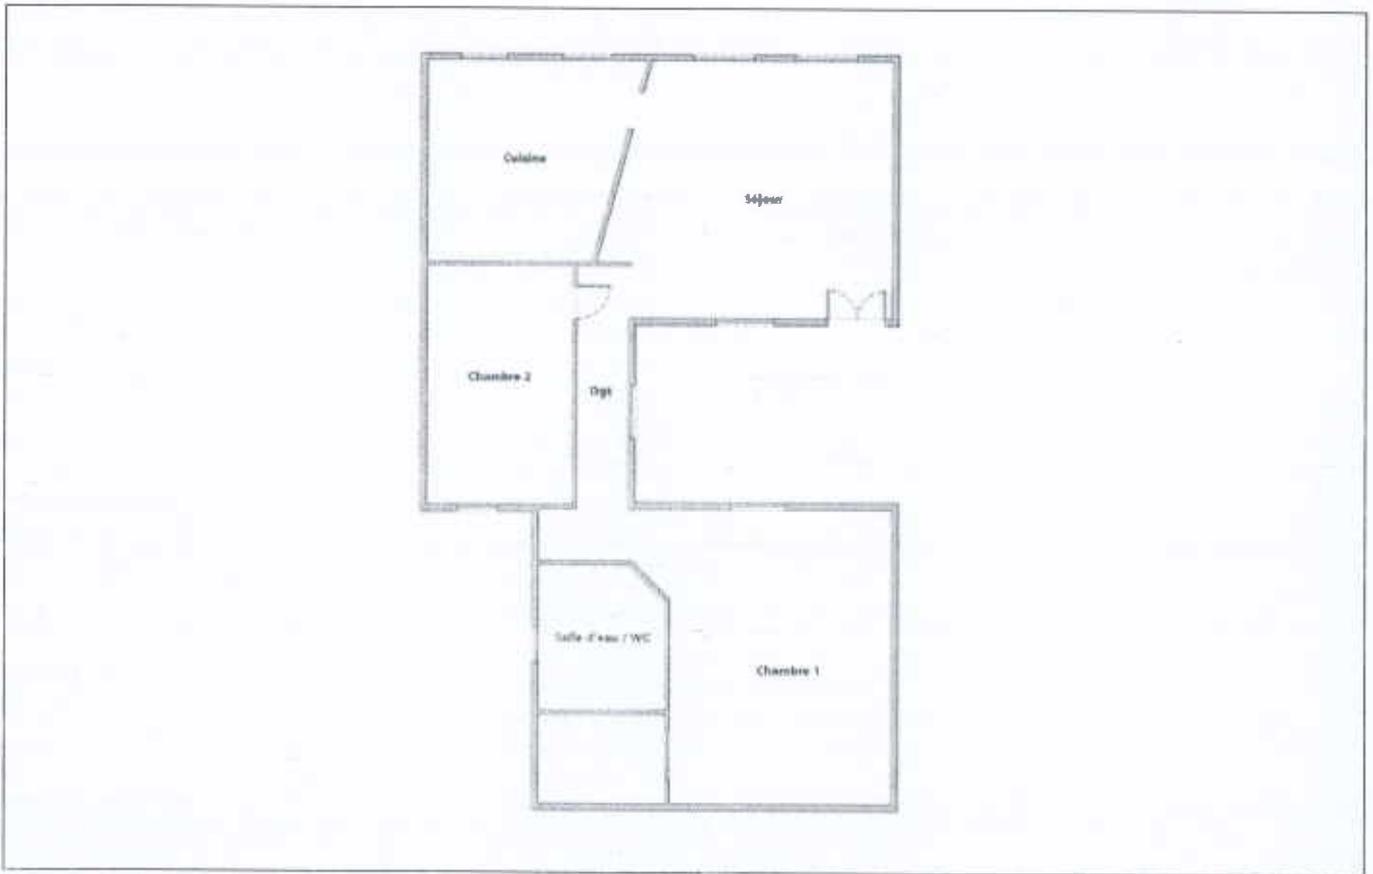
Croquis non contractuel

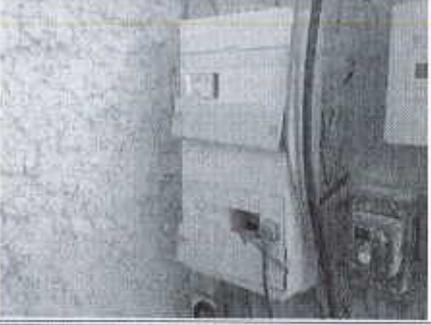
<p>Photo PhEle001 Libellé de l'anomalie : B7.3 a L'installation électrique comporte au moins un dispositif de protection avec une partie active nue sous tension accessible. Remarques : Présence de dispositif de protection de matériel électrique présentant des parties actives nues sous tension, notamment au niveau du tableau ou des obturateurs sont absents.</p>

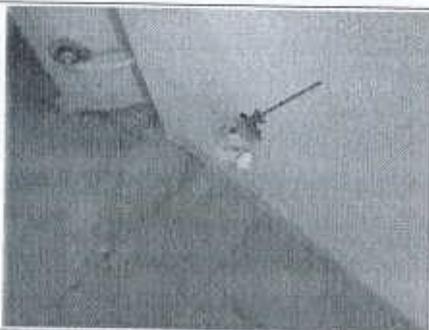
Photo PhEle002
 Libellé de l'anomalie : B7.3 a L'Enveloppe d'au moins un matériel est manquante ou détériorée.
 Remarques : Présence de matériel électrique en place dont l'enveloppe présente des détériorations
 Présence de matériel électrique en place dont l'enveloppe est absente/manquante ; Faire intervenir un électricien qualifié afin de remplacer les matériels présentant des détériorations

B7.3 a	<p>L'Enveloppe d'au moins un matériel est manquante ou détériorée.</p> <p>Remarques : Présence de matériel électrique en place dont l'enveloppe présente des détériorations</p> <p>Présence de matériel électrique en place dont l'enveloppe est absente/manquante ;</p> <p>Faire intervenir un électricien qualifié afin de remplacer les matériels présentant des détériorations</p>

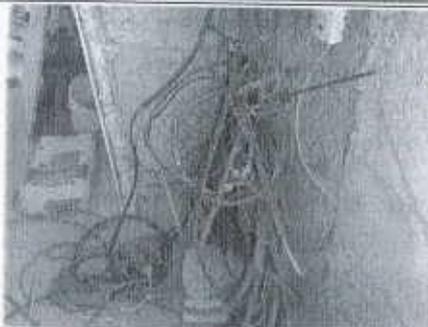
Photo PhEle003
 Libellé de l'anomalie : B8.3 e Au moins un conducteur isolé n'est pas placé sur toute sa longueur dans un conduit, une goulotte ou une plinthe ou une huisserie, en matière isolante ou métallique, jusqu'à sa pénétration dans le matériel électrique qu'il alimente.
 Remarques : Présence de conducteurs électriques non protégés mécaniquement ; Faire intervenir un électricien qualifié afin d'installer des protections mécanique sur les conducteurs non protégés

N° Article (1)	LIBELLE DES ANOMALIES	N° Article (2)	Libellé des mesures compensatoires (3) correctement mises en œuvre	Photos
B8.3 e	<p>Au moins un conducteur isolé n'est pas placé sur toute sa longueur dans un conduit, une goulotte ou une plinthe ou une huisserie, en matière isolante ou métallique, jusqu'à sa pénétration dans le matériel électrique qu'il alimente.</p> <p>Remarques : Présence de conducteurs électriques non protégés mécaniquement ; Faire intervenir un électricien qualifié afin d'installer des protections mécanique sur les conducteurs non protégés</p>

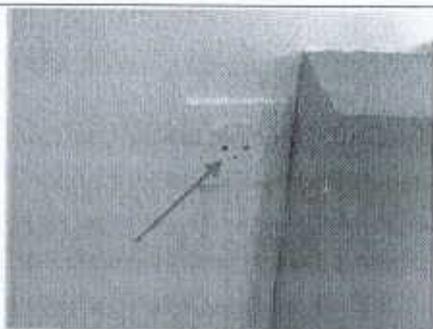
Photo PhEle004

Libellé du point de contrôle : B3.3.6 a2 Au moins un socle de prise de courant comporte une broche de terre non reliée à la terre.
