DOSSIER DE DIAGNOSTIC TECHNIQUE

Numéro de dossier : 34/2018/06/22/LE2892
Date du repérage : 25/06/2018

Département :Hérault
Adresse :18 bis rue des Porches
Commune :34570 PIGNAN

SYNTHESE DES DIAGNOSTICS

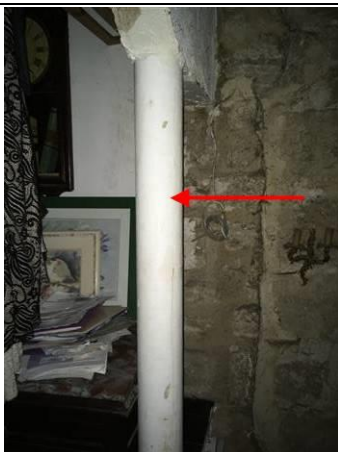
Photo n° PhA001
 Localisation : 1er étage - Dégagement
 Ouvrage : 6 - Conduits et accessoires intérieurs - Vide-ordures
 Partie d'ouvrage : Conduit en fibres-ciment
 Description : Conduit en amiante ciment

Localisation	Identifiant + Description	Conclusion (justification)	Etat de conservation** et préconisations*	Photo
1er étage - Dégagement	Identifiant: M001 Description: Conduit en amiante ciment Liste selon annexe.13-9 du CSP: B	Présence d'amiante (sur jugement de l'opérateur)	Matériau non dégradé Résultat EP** Préconisation : Il est recommandé de réaliser une évaluation périodique. Recommandation : Voir les Mesures d'ordre général - Obligations réglementaires

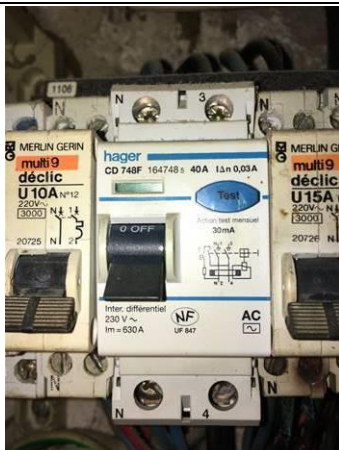
Photo PhEle001

Libellé de l'anomalie : B4.3 j1 Le courant assigné de l'interrupteur différentiel placé en aval du disjoncteur de branchement n'est pas adapté.
Remarques : Différentiel 30mA calibré 40A au lieu des 45A requis par la norme (pour courant de réglage du disjoncteur différentiel d'un potentiel 15-45A)

B4.3 j1	<p>Le courant assigné de l'interrupteur différentiel placé en aval du disjoncteur de branchement n'est pas adapté.</p> <p>Remarques : Différentiel 30mA calibré 40A au lieu des 45A requis par la norme (pour courant de réglage du disjoncteur différentiel d'un potentiel 15-45A)</p>

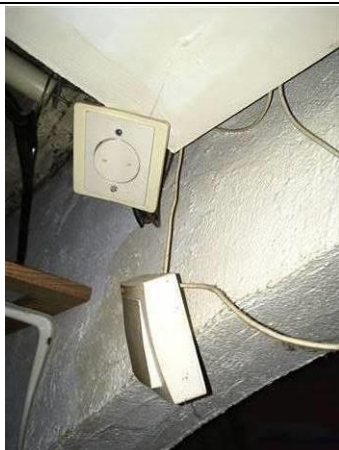
Photo PhEle002

Libellé de l'anomalie : B7.3 a L'Enveloppe d'au moins un matériel est manquante ou détériorée.
Remarques : Présence de matériel électrique en place dont l'enveloppe présente des détériorations

B7.3 a	<p>L'Enveloppe d'au moins un matériel est manquante ou détériorée.</p> <p>Remarques : Présence de matériel électrique en place dont l'enveloppe présente des détériorations</p>

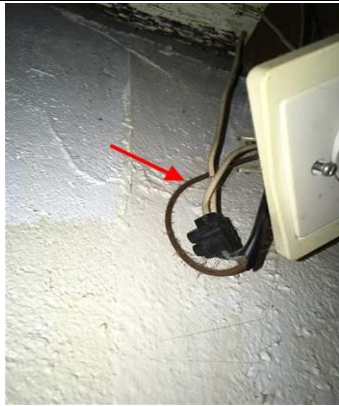
Photo PhEle003
 Libellé de l'anomalie : B8.3 e Au moins un conducteur isolé n'est pas placé sur toute sa longueur dans un conduit, une goulotte ou une plinthe ou une huisserie, en matière isolante ou métallique, jusqu'à sa pénétration dans le matériel électrique qu'il alimente.
 Remarques : Présence de conducteurs électriques non protégés mécaniquement

B8.3 e	<p>Au moins un conducteur isolé n'est pas placé sur toute sa longueur dans un conduit, une goulotte ou une plinthe ou une huisserie, en matière isolante ou métallique, jusqu'à sa pénétration dans le matériel électrique qu'il alimente.</p> <p>Remarques : Présence de conducteurs électriques non protégés mécaniquement</p>

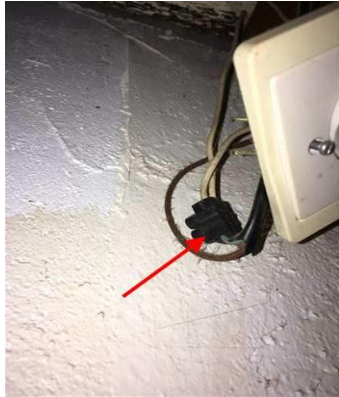
Photo PhEle004
 Libellé de l'anomalie : B7.3 d L'installation électrique comporte au moins une connexion avec une partie active nue sous tension accessible.
 Remarques : Notamment dominos nus

B7.3 d	<p>L'installation électrique comporte au moins une connexion avec une partie active nue sous tension accessible.</p> <p>Remarques : Notamment dominos nus</p>

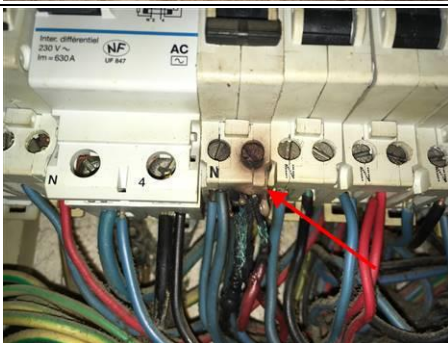
Photo PhEle006
 Libellé de l'anomalie : B4.3 h Des conducteurs ou des appareillages présentent des traces d'échauffement.
 Remarques : Présence de conducteurs présentant des traces d'échauffement

B4.3 h	<p>Des conducteurs ou des appareillages présentent des traces d'échauffement.</p> <p>Remarques : Présence de conducteurs présentant des traces d'échauffement</p>

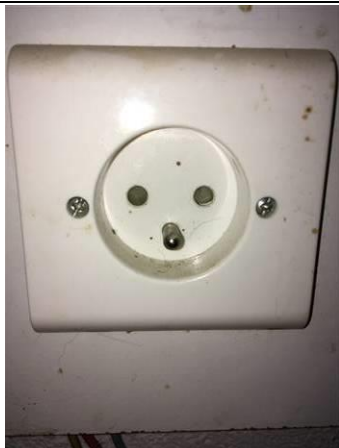
Photo PhEle007
 Libellé de l'anomalie : B3.3.6 a2 Au moins un socle de prise de courant comporte une broche de terre non reliée à la terre.
 Remarques : Présence de prise avec broche de terre non reliée à la terre

N° Article (1)	LIBELLE DES ANOMALIES	N° Article (2)	Libellé des mesures compensatoires (3) correctement mises en œuvre	Photos
B3.3.6 a2	<p>Au moins un socle de prise de courant comporte une broche de terre non reliée à la terre.</p> <p>Remarques : Présence de prise avec broche de terre non reliée à la terre</p>	B3.3.6 1	<p>Alors que des socles de prise de courant ou des circuits de l'installation ne sont pas reliés à la terre (B.3.3.6 a1), a2 et a3), la mesure compensatoire suivante est correctement mise en œuvre :</p> <p>- protection du (des) CIRCUIT (s) concerné (s) ou de l'ensemble de l'installation électrique par au moins un dispositif différentiel à haute sensibilité ≤ 30 mA.</p>
