## DOSSIER DE DIAGNOSTIC TECHNIQUE

Numéro de dossier : 34/2018/03/  
Date du repérage : 16/03/2018

Adresse : ..... rue du Mistral, Résidence le St Marc, en-  
trée 2

Constat amiante avant-vente

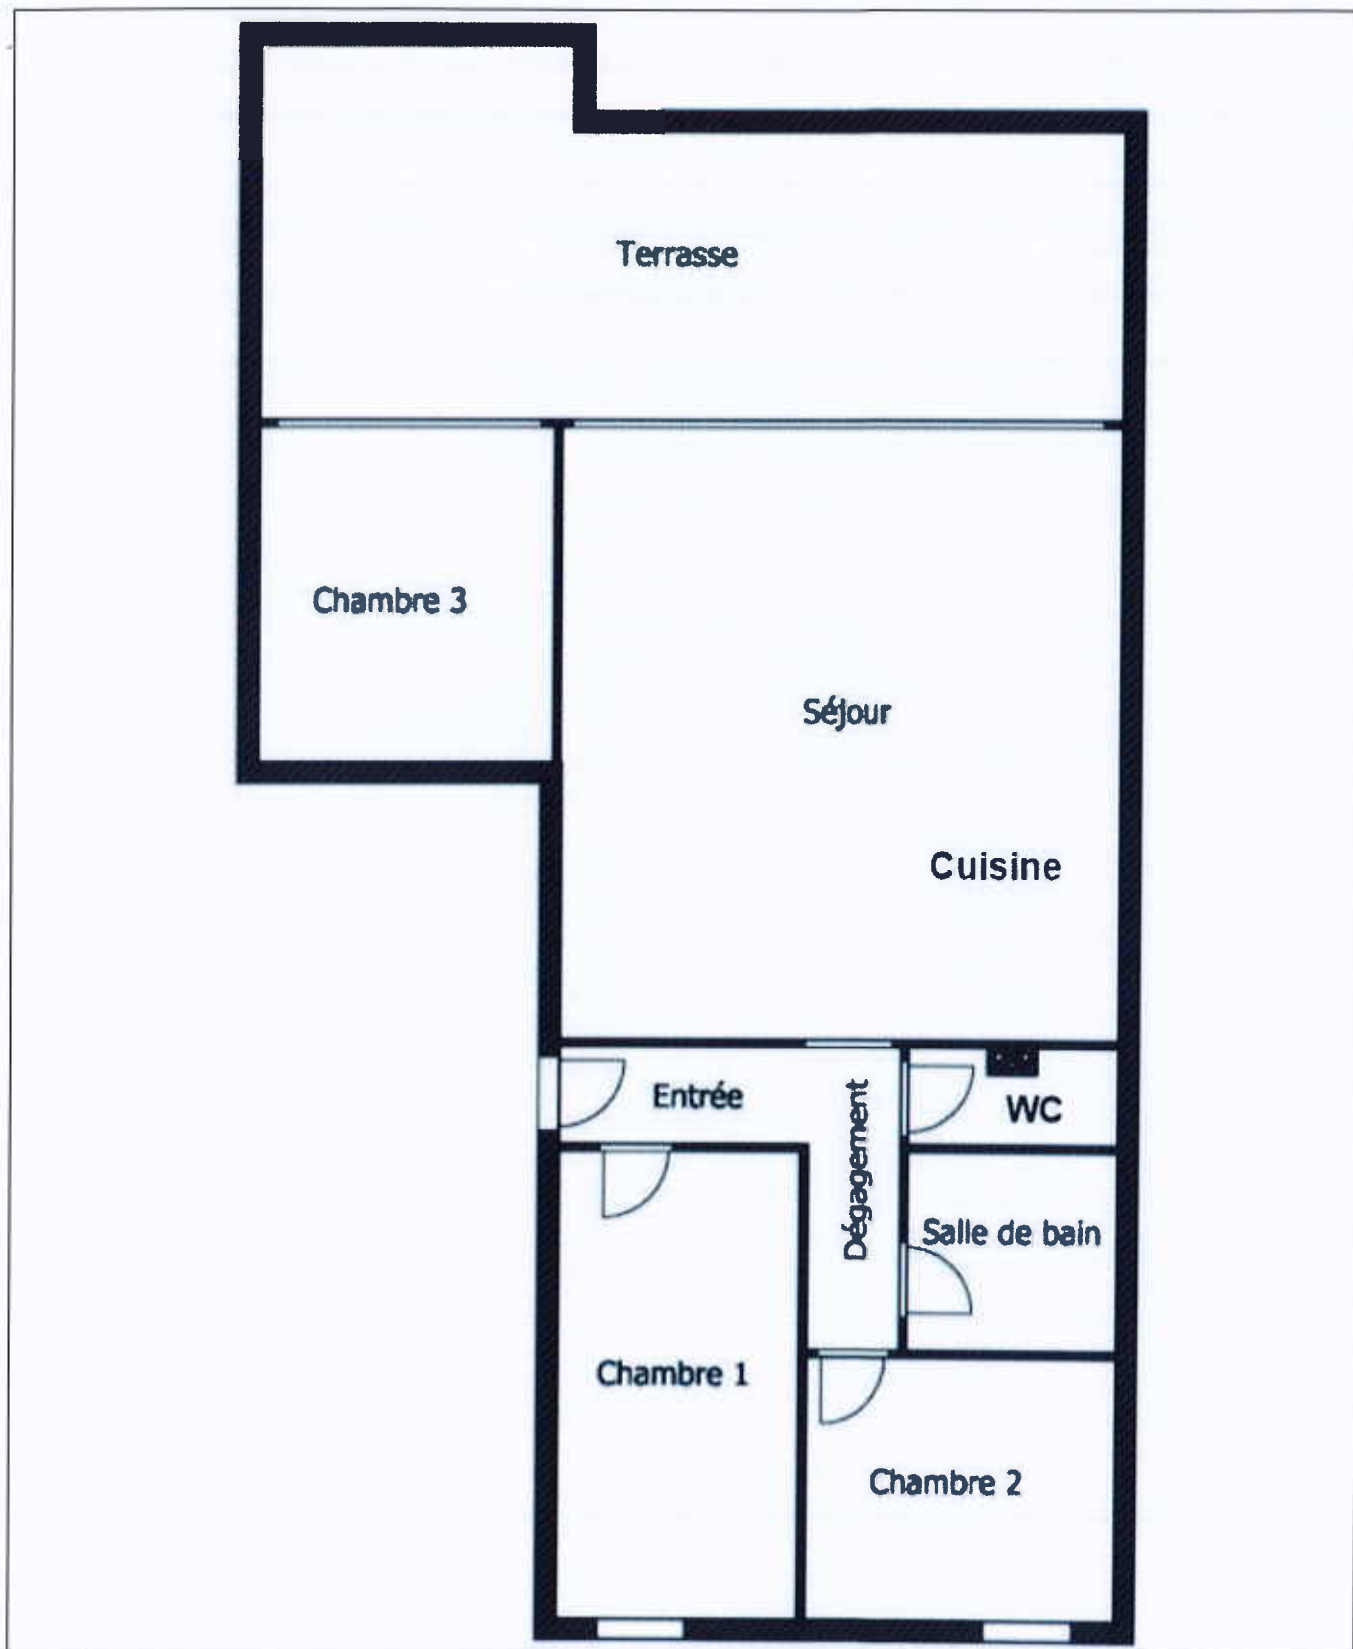
*Croquis non contractuel*

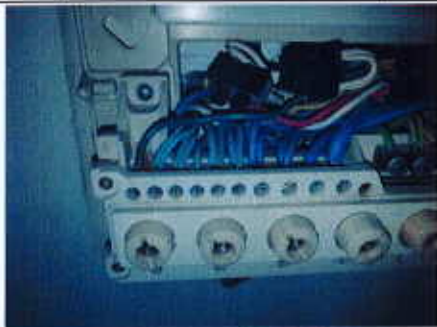
Photo PhEle001  
Libellé de l'anomalie : B4.3 c Plusieurs circuits disposent d'un conducteur neutre commun dont les conducteurs ne sont pas correctement protégés contre les surintensités.

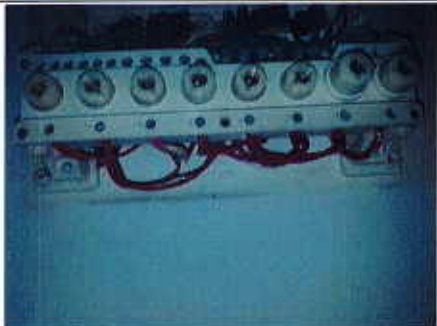
Photo PhEle002  
Libellé de l'anomalie : B4.3 e Le courant assigné (calibre) de la protection contre les surcharges et courts-circuits d'au moins un circuit n'est pas adapté à la section des conducteurs correspondants.

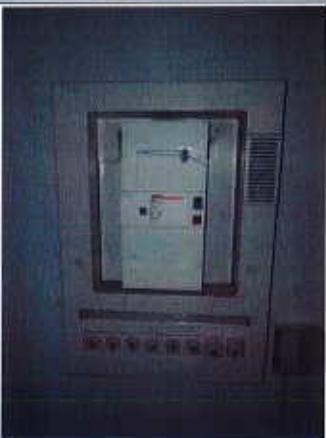
Photo PhEle003  
Libellé de l'anomalie : B4.3 b Le type d'au moins un fusible ou un disjoncteur n'est plus autorisé (fusible à tabatière, à broches rechargeables, coupe-circuit à fusible de type industriel, disjoncteur réglable en courant protégeant des circuits terminaux).

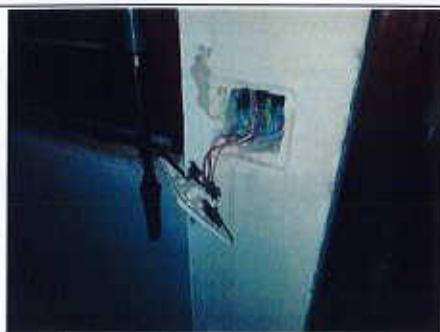
Photo PhEle004  
Libellé de l'anomalie : B7.3 a L'Enveloppe d'au moins un matériel est manquante ou détériorée.

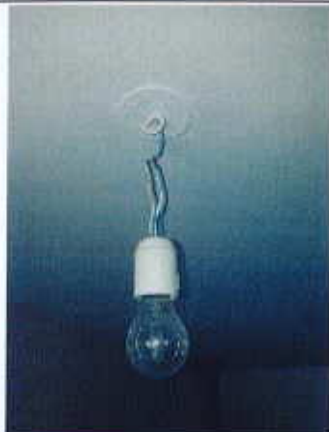
Photo PhEle005  
Libellé de l'anomalie : B8.3 e Au moins un conducteur isolé n'est pas placé sur toute sa longueur dans un conduit, une goulotte ou une plinthe ou une huisserie, en matière isolante ou métallique, jusqu'à sa pénétration dans le matériel électrique qu'il alimente.

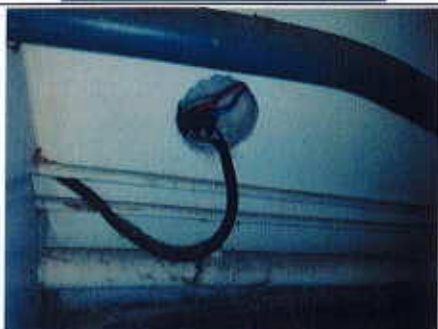
Photo PhEle006  
Libellé de l'anomalie : B7.3 d L'installation électrique comporte au moins une connexion avec une partie active nue sous tension accessible.

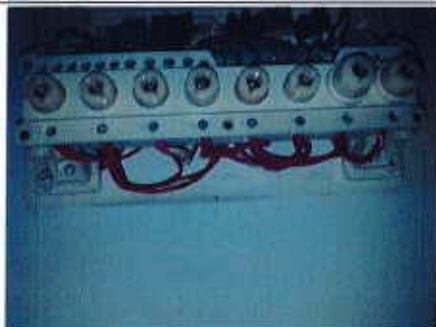
Photo PhEle007  
Libellé de l'anomalie : B7.3 e L'installation électrique comporte au moins un dispositif de protection avec une partie active nue sous tension accessible.

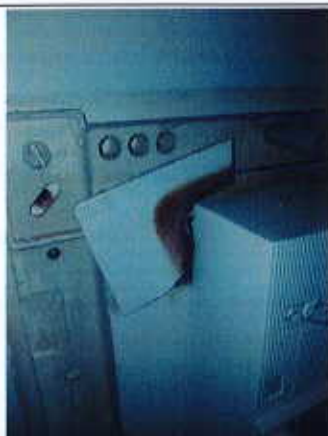
Photo PhEle008  
Libellé de l'anomalie : B4.3 h Des conducteurs ou des appareillages présentent des traces d'échauffement.

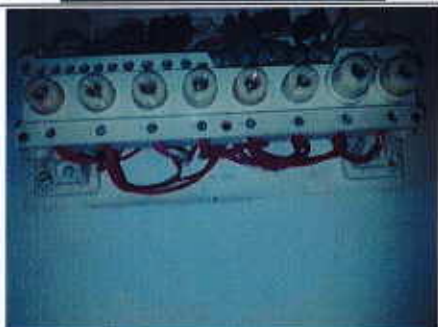
Photo PhEle009  
Libellé de l'anomalie : B8.3 a L'installation comporte au moins un matériel électrique vétuste.

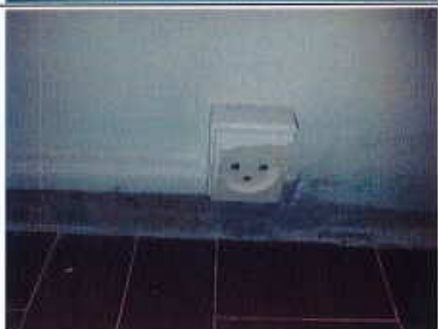
Photo PhEle011  
Libellé de l'anomalie : B3.3.6 a1 Au moins un socle de prise de courant ne comporte pas de broche de terre.

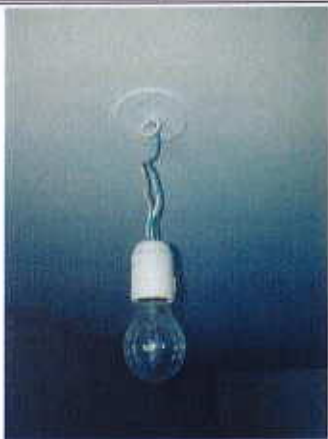
Photo PhEle012  
Libellé de l'anomalie : B3.3.6 a3 Au moins un circuit (n'alimentant pas des socles de prises de courant) n'est pas relié à la terre.

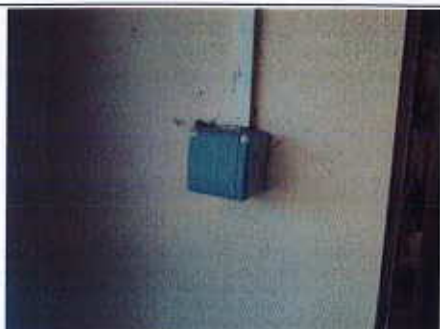
Photo PhEle013  
Libellé de l'anomalie : B3.3.10 a Au moins un socle de prise de courant placé à l'extérieur n'est pas protégé par un dispositif différentiel à haute sensibilité  $\leq 30$  mA.

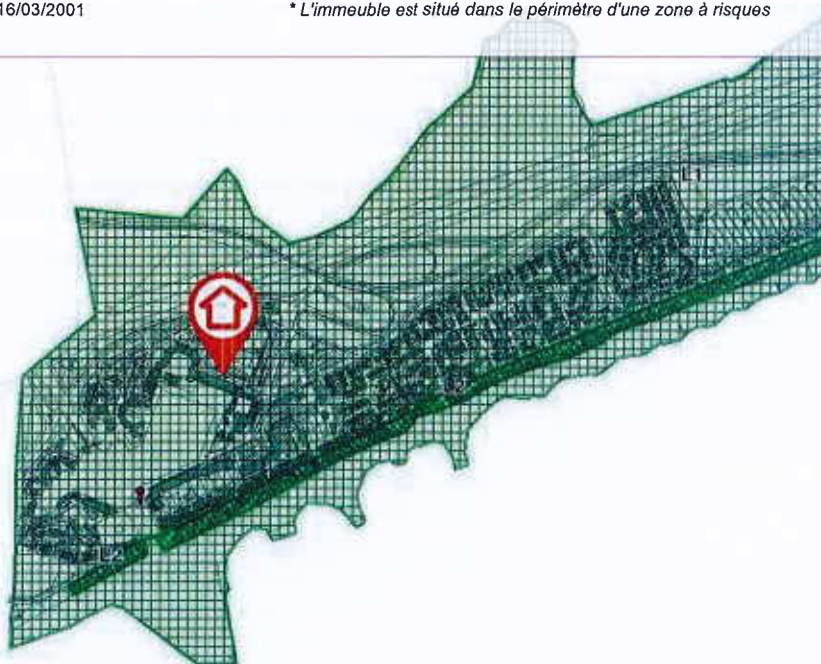
\* L'immeuble est situé dans le périmètre d'une zone à risques

*La carte ci-dessus est un extrait de la carte officielle fournie par les services de l'Etat.  
Elle est disponible en intégralité dans les annexes de ce rapport.*
