DOSSIER DE DIAGNOSTIC TECHNIQUE

Numéro de dossier : 34/2020/09/16/
Date du repérage : 21/09/2020

Localisation du ou des bâtiments :
Département..... **Hérault**
Adresse..... **15 rue de la Grande Calade**
Commune..... **34660 COURNONTERRAL**
Désignation et situation du ou des lots de copropriété :
Lot numéro 2,

Localisation du ou des bâtiments :
 Adresse..... **15 rue de la Grande Calade**
 Commune **34660 COURNONTERRAL**
 Type de logement :..... **Appartement - T2**
 Désignation et situation du ou des lots de copropriété :
Lot numéro 2,
 Année de construction..... **< 1949**

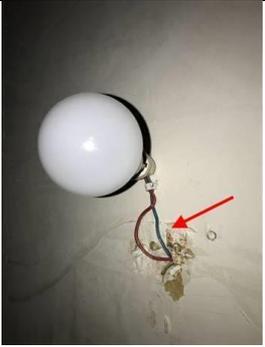
N° Article (1)	LIBELLE DES ANOMALIES	N° Article (2)	Libellé des mesures compensatoires (3) correctement mises en œuvre	Photos
B3.3.6 a3	<p>Au moins un circuit (n'alimentant pas des socles de prises de courant) n'est pas relié à la terre. Remarques : Notamment les circuits des luminaires.</p>

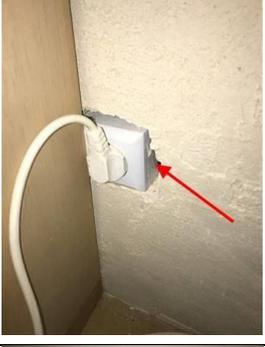
B7.3 a	<p>L'Enveloppe d'au moins un matériel est manquante ou détériorée. Remarques : Prise descellée</p>

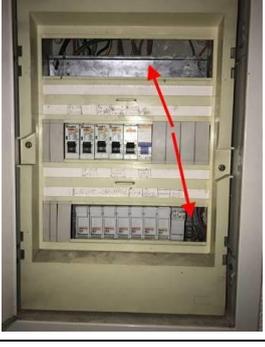
B7.3 e	<p>L'installation électrique comporte au moins un dispositif de protection avec une partie active nue sous tension accessible. Remarques : Absence de réglette sur le tableau de répartition</p>

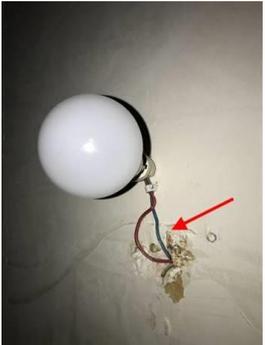
N° Article (1)	LIBELLE DES ANOMALIES	N° Article (2)	Libellé des mesures compensatoires (3) correctement mises en œuvre	Photos
B8.3 e	Au moins un conducteur isolé n'est pas placé sur toute sa longueur dans un conduit, une goulotte ou une plinthe ou une huisserie, en matière isolante ou métallique, jusqu'à sa pénétration dans le matériel électrique qu'il alimente.

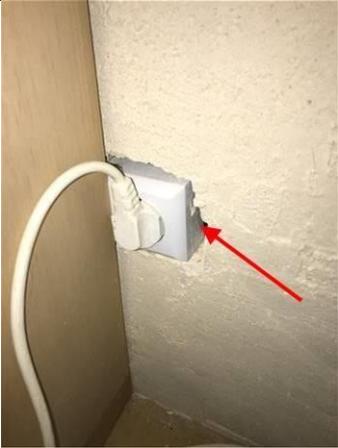
<p>Photo PhEle001 Libellé de l'anomalie : B7.3 a L'Enveloppe d'au moins un matériel est manquante ou détériorée. Remarques : Prise descéllée</p>

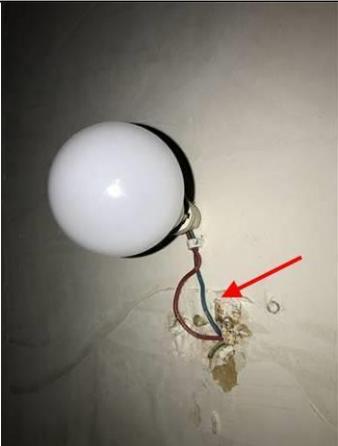
<p>Photo PhEle002 Libellé de l'anomalie : B8.3 e Au moins un conducteur isolé n'est pas placé sur toute sa longueur dans un conduit, une goulotte ou une plinthe ou une huisserie, en matière isolante ou métallique, jusqu'à sa pénétration dans le matériel électrique qu'il alimente.</p>

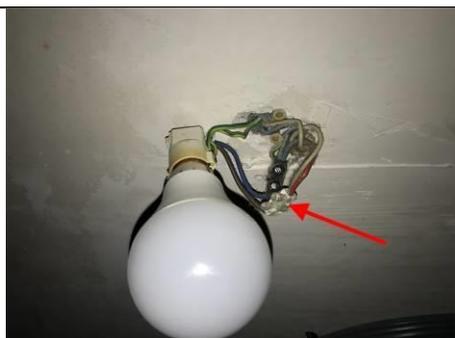
Photo PhEle003
 Libellé de l'anomalie : B7.3 d L'installation électrique comporte au moins une connexion avec une partie active nue sous tension accessible.
 Remarques : Notamment dominos nus

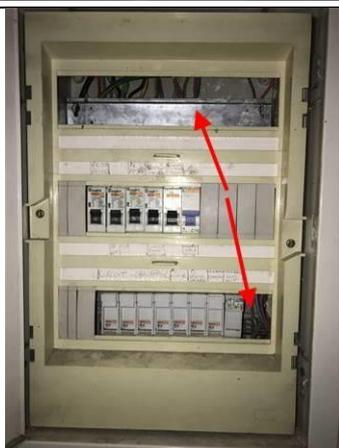
Photo PhEle004
 Libellé de l'anomalie : B7.3 e L'installation électrique comporte au moins un dispositif de protection avec une partie active nue sous tension accessible.
 Remarques : Absence de réglette sur le tableau de répartition

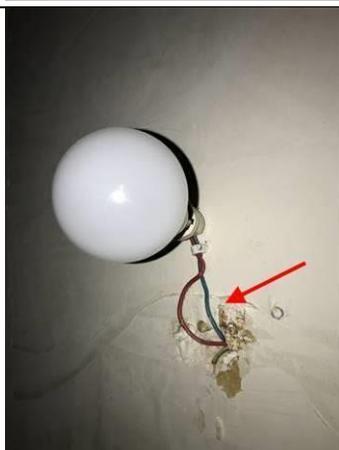
Photo PhEle005
 Libellé de l'anomalie : B3.3.6 a3 Au moins un circuit (n'alimentant pas des socles de prises de courant) n'est pas relié à la terre.
 Remarques : Notamment les circuits des luminaires.

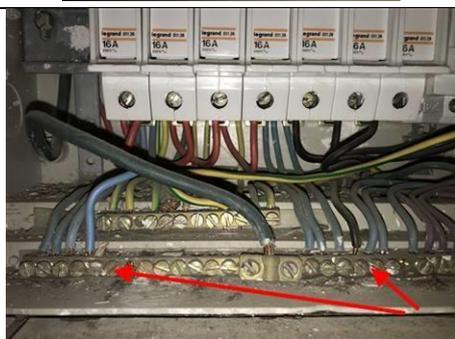
Photo PhEle006
 Libellé de l'anomalie : B4.3 c Plusieurs circuits disposent d'un conducteur neutre commun dont les conducteurs ne sont pas correctement protégés contre les surintensités.

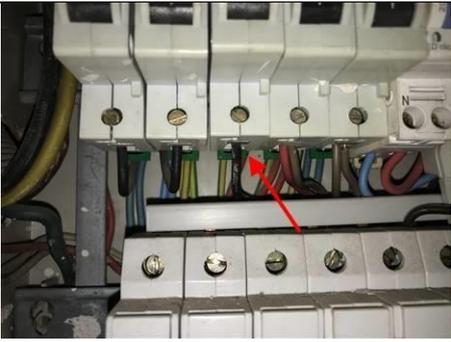
<p>Photo PhEle007 Libellé de l'anomalie : B4.3 e Le courant assigné (calibre) de la protection contre les surcharges et courts-circuits d'au moins un circuit n'est pas adapté à la section des conducteurs correspondants.</p>
