## DOSSIER DE DIAGNOSTIC TECHNIQUE

Numéro de dossier : 4714  
Date du repérage : 20/06/2022

Adresse : ..... **Domaine du Golf 1 - Lieu dit Launac le Vieux**

Commune : ..... **34690 FABRÈGUES**

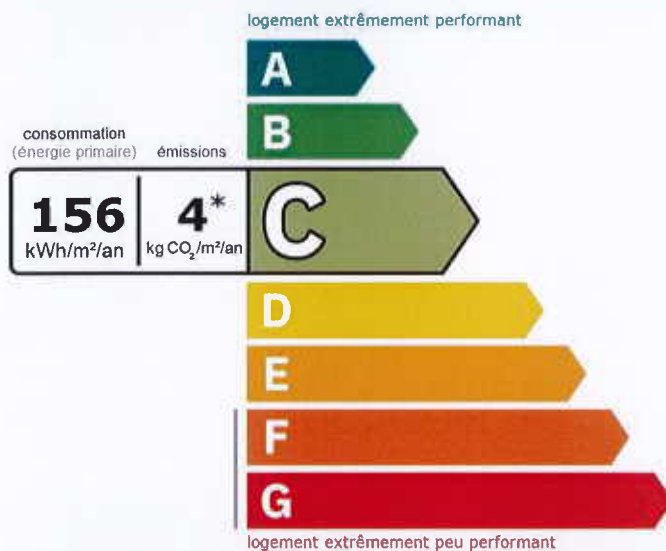
## Performance énergétique et climatique

Ce logement émet 388 kg de CO<sub>2</sub> par an, soit l'équivalent de 2 010 km parcourus en voiture.

Le niveau de consommation énergétique dépend de l'isolation du logement et de la performance des équipements. Pour l'améliorer, voir pages 4 à 6

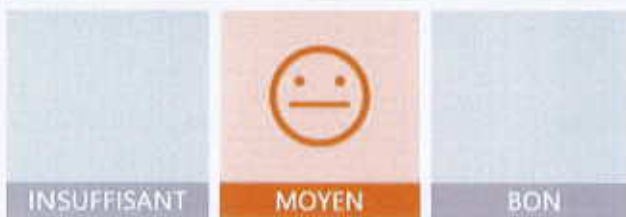
### Confort d'été (hors climatisation)\*

logement traversant

fenêtres équipées de volets extérieurs

toiture isolée
