DOSSIER DE DIAGNOSTIC TECHNIQUE

Numéro de dossier : 34/2021/01/30/
Date du repérage : 01/02/2021

Département **Hérault**
Adresse **Lieudit les JONCASSES**
Rue des Devèzes/Route de Murviel
Commune **34660 COURNONTERRAL**

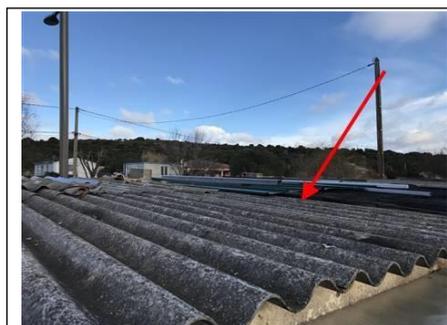
Photo n° PhA001
 Localisation : Séjour - Cuisine
 Ouvrage : 1 - Couvertures, Toitures, Terrasses et étanchéités - Plaques ondulées et planes
 Partie d'ouvrage : Plaques en fibres-ciment (y compris plaques « sous tuiles »)
 Description : Plaques en amiante ciment

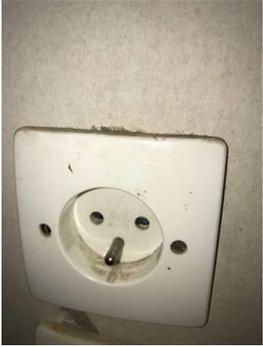
N° Article (1)	LIBELLE DES ANOMALIES	N° Article (2)	Libellé des mesures compensatoires (3) correctement mises en œuvre	Photos
B3.3.6 a2	Au moins un socle de prise de courant comporte une broche de terre non reliée à la terre.

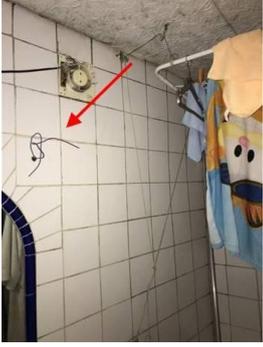
B6.3.1 a	Local contenant une baignoire ou une douche : l'installation électrique ne répond pas aux prescriptions particulières appliquées à ce local (adéquation entre l'emplacement où est installé le matériel électrique et les caractéristiques de ce dernier – respect des règles de protection contre les chocs électriques liées aux zones). Remarques : éclairage trop proche de la baignoire et insuffisamment protégé

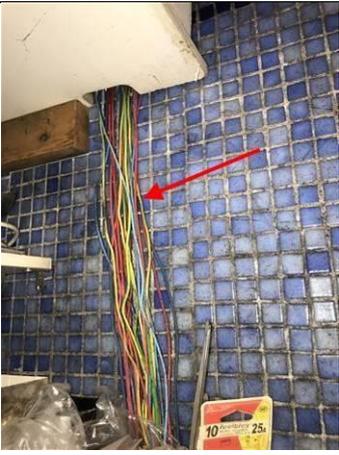
<p>Photo PhEle001 Libellé de l'anomalie : B8.3 e Au moins un conducteur isolé n'est pas placé sur toute sa longueur dans un conduit, une goulotte ou une plinthe ou une huisserie, en matière isolante ou métallique, jusqu'à sa pénétration dans le matériel électrique qu'il alimente.</p>

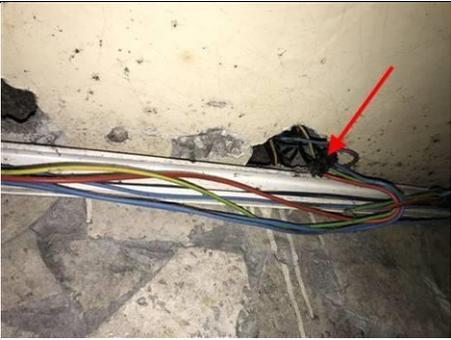
<p>Photo PhEle002 Libellé de l'anomalie : B7.3 d L'installation électrique comporte au moins une connexion avec une partie active nue sous tension accessible. Remarques : Notamment dominos nus</p>

B7.3 d	L'installation électrique comporte au moins une connexion avec une partie active nue sous tension accessible. Remarques : Notamment dominos nus

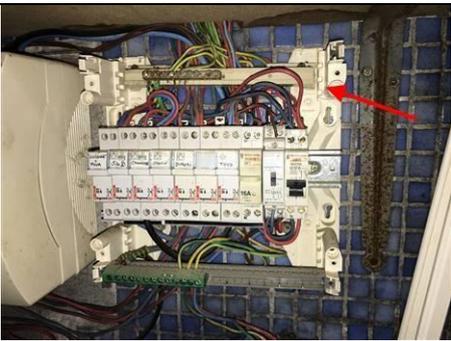
<p>Photo PhEle003 Libellé de l'anomalie : B7.3 e L'installation électrique comporte au moins un dispositif de protection avec une partie active nue sous tension accessible. Remarques : Absence de cache sur le tableau de répartition</p>

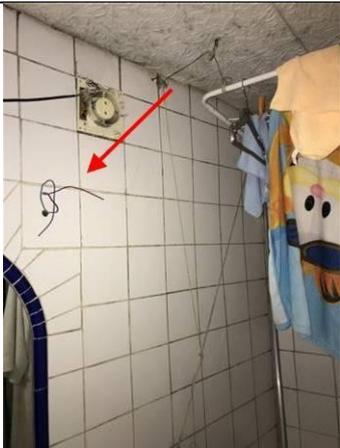
<p>Photo PhEle004 Libellé de l'anomalie : B6.3.1 a Local contenant une baignoire ou une douche : l'installation électrique ne répond pas aux prescriptions particulières appliquées à ce local (adéquation entre l'emplacement où est installé le matériel électrique et les caractéristiques de ce dernier – respect des règles de protection contre les chocs électriques liées aux zones). Remarques : éclairage trop proche de la baignoire et insuffisamment protégé</p>

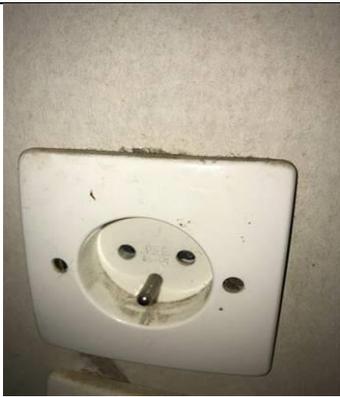
<p>Photo PhEle005 Libellé de l'anomalie : B3.3.6 a2 Au moins un socle de prise de courant comporte une broche de terre non reliée à la terre.</p>
