DOSSIER DE DIAGNOSTIC TECHNIQUE

Numéro de dossier : 9644
Date du repérage : 08/06/2023

Localisation du ou des bâtiments :
Département : **Hérault**
Adresse : **Résidence Le nouveau Peyrou**
244 Rue de Leyde
Bâtiment : B5 ; Etage : 9 ; Porte : 9D ;
Commune : **34080 MONTPELLIER**
Désignation et situation du ou des lots de copropriété :
Lot numéro 162, 249

ETAT DE L'INSTALLATION INTERIEURE D'ELECTRICITE

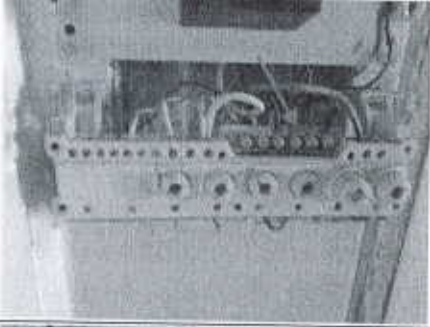
<p>Photo PhEle001 Libellé de l'anomalie : B4.3 c Plusieurs circuits disposent d'un conducteur neutre commun dont les conducteurs ne sont pas correctement protégés contre les surintensités. Remarques : Présence de conducteur(s) neutre(s) commun(s) à plusieurs circuits avec des conducteurs de phase non regroupés sous la même protection contre les surintensités</p>

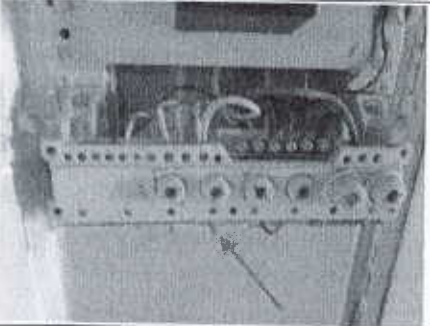
<p>Photo PhEle002 Libellé de l'anomalie : B4.3 e Le courant assigné (calibre) de la protection contre les surcharges et courts-circuits d'au moins un circuit n'est pas adapté à la section des conducteurs correspondants. Remarques : Présence de protections contre les surintensités inadaptées à la section des conducteurs ; Faire intervenir un électricien qualifié afin d'installer des protections contre les surintensités adaptés aux sections des conducteurs</p>

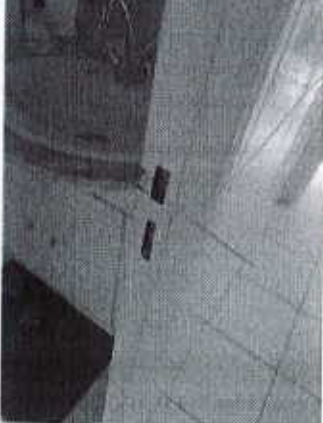
<p>Photo PhEle003 Libellé de l'anomalie : B5.3 a Locaux contenant une baignoire ou une douche : la continuité électrique de la liaison équipotentielle supplémentaire, reliant les éléments conducteurs et les masses des matériels électriques, n'est pas satisfaisante (résistance supérieure à 2 ohms). Remarques : La continuité de la LES (Liaison Equipotentielle Supplémentaire) est insatisfaisante (test de continuité non concluant) notamment les huisseries de salle de bains</p>

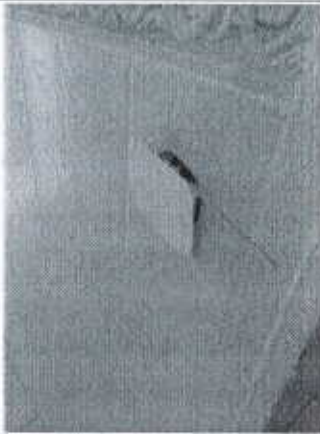
Photo PhEle004

Libellé de l'anomalie : B7.3 a L'Enveloppe d'au moins un matériel est manquante ou détériorée.

Remarques : Présence de matériel électrique en place dont l'enveloppe présente des détériorations

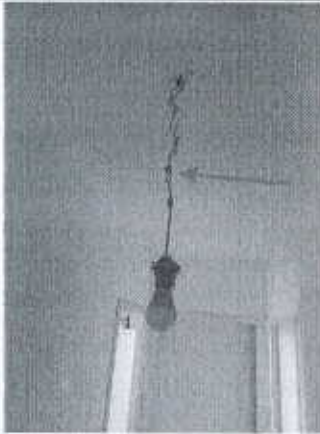
Photo PhEle005

Libellé de l'anomalie : B7.3 d L'installation électrique comporte au moins une connexion avec une partie active nue sous tension accessible.

Remarques : Présence de connexion de matériel électrique présentant des parties actives nues sous tension, notamment des dominos sur luminaires.

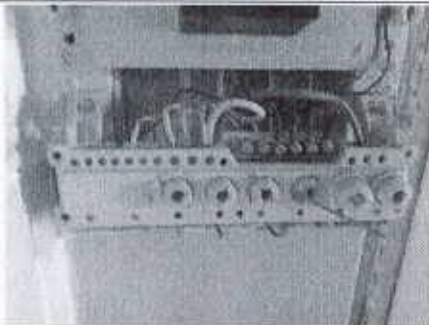
Photo PhEle006

Libellé de l'anomalie : B7.3 e L'installation électrique comporte au moins un dispositif de protection avec une partie active nue sous tension accessible.

Remarques : Présence de dispositif de protection de matériel électrique présentant des parties actives nues sous tension, notamment au niveau du tableau ou des fusibles vétustes présentent des risques de contact direct

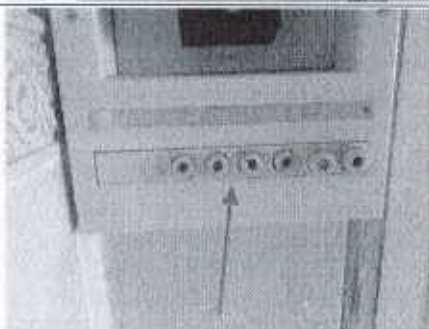
Photo PhEle007

Libellé de l'anomalie : B4.3 b Le type d'au moins un fusible ou un disjoncteur n'est plus autorisé (fusible à tabatière, à broches rechargeables, coupe-circuit à fusible de type industriel, disjoncteur réglable en courant protégeant des circuits terminaux).

Remarques : Présence de fusible a puits ; Faire intervenir un électricien qualifié afin de remplacer le(s) fusible(s) de type à broche(s) rechargeable(s) par des protections autorisées

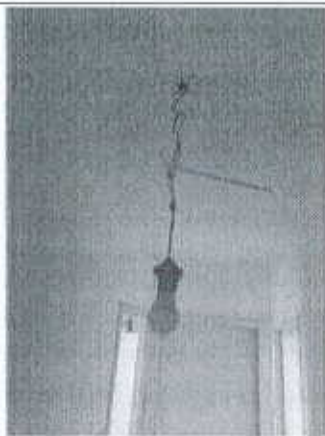
Photo PhEle008

Libellé de l'anomalie : B8.3 e Au moins un conducteur isolé n'est pas placé sur toute sa longueur dans un conduit, une goulotte ou une plinthe ou une huisserie, en matière isolante ou métallique, jusqu'à sa pénétration dans le matériel électrique qu'il alimente.
