DOSSIER DE DIAGNOSTIC TECHNIQUE

Numéro de dossier : 957
Date du repérage : 31/05/2023

Localisation du ou des bâtiments :
Département : **Hérault**
Adresse : **50 Avenue Justin Bec**
Résidence L'Orée de Montpellier, Bât
Fenouil, Appt 17 (178)
Commune : **34680 SAINT-GEORGES-D'ORQUES**
Désignation et situation du ou des lots de copropriété :
, Lot numéro 178

ETAT DE L'INSTALLATION INTERIEURE D'ELECTRICITE

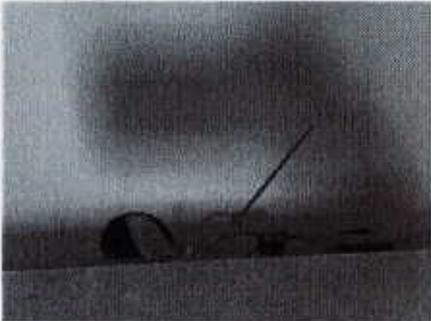
<p>Photo PhEle001 Libellé de l'anomalie : B8.3 e Au moins un conducteur isolé n'est pas placé sur toute sa longueur dans un conduit, une goulotte ou une plinthe ou une huisserie, en matière isolante ou métallique, jusqu'à sa pénétration dans le matériel électrique qu'il alimente.</p>

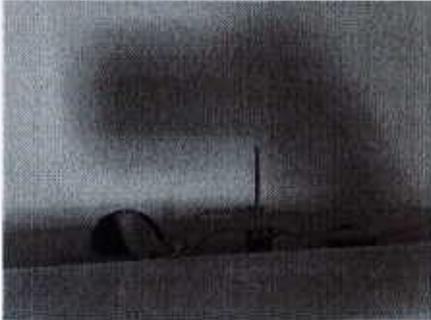
<p>Photo PhEle002 Libellé de l'anomalie : B7.3 d L'installation électrique comporte au moins une connexion avec une partie active nue sous tension accessible. Remarques : Notamment dominos nus</p>

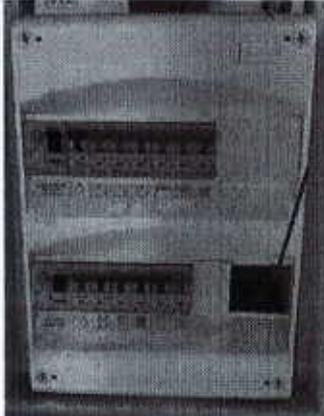
<p>Photo PhEle003 Libellé de l'anomalie : B7.3 e L'installation électrique comporte au moins un dispositif de protection avec une partie active nue sous tension accessible. Remarques : Notamment absence de réglottes au tableau de répartition</p>

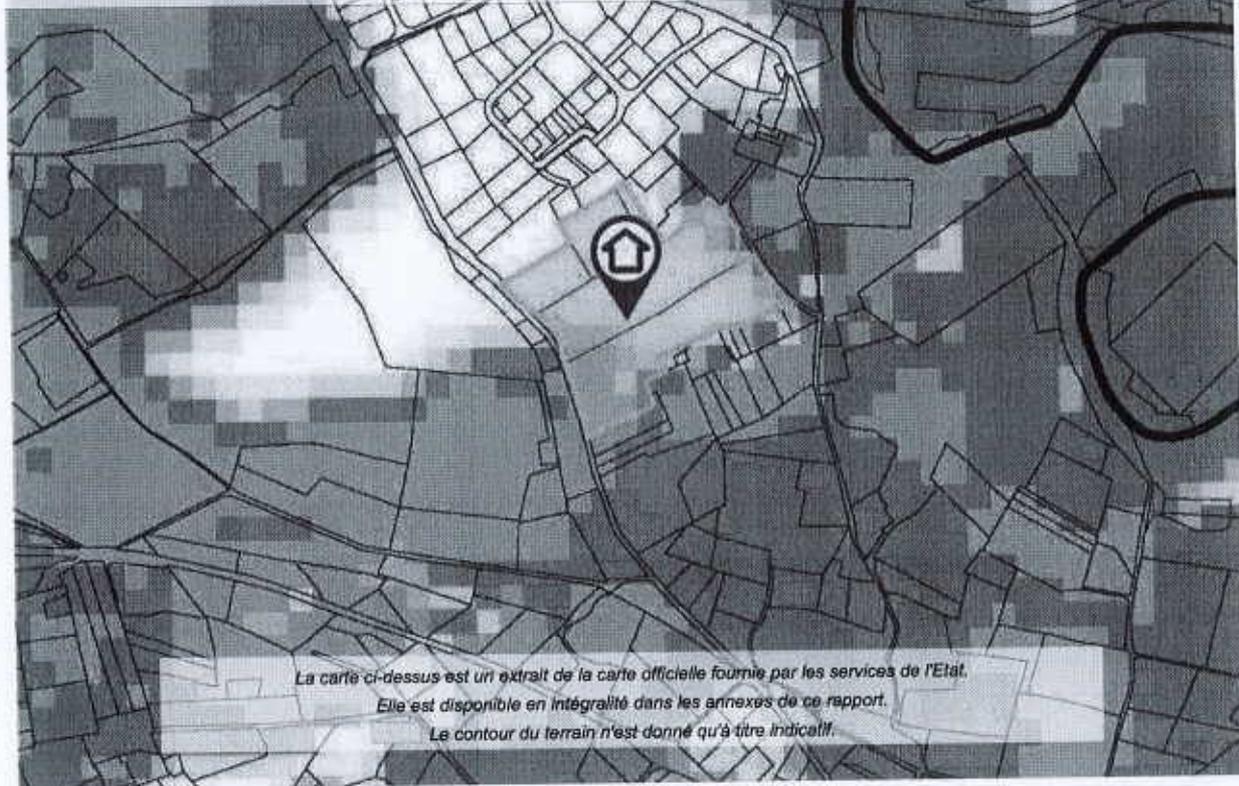
Feu de forêt

PPRn Feu de forêt, approuvé le 30/01/2008

Concerné*

* L'immeuble est situé dans le périmètre d'une zone à risques
