## DOSSIER DE DIAGNOSTIC TECHNIQUE

Numéro de dossier : 16533-XXXX

Adresse.....**577 Avenue du Professeur Louis Ravaz**  
**Résidence Le Raimbaud**

**Bâtiment : C ; Etage : 1 ; Porte : 98 , Lot  
numéro 98**

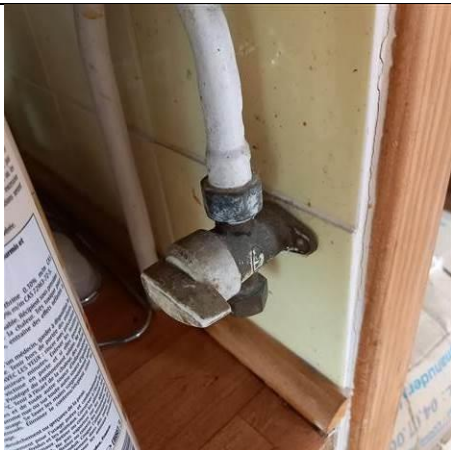
Photo n° PhGaz001  
Localisation : Cuisine  
Robinet en attente (Type : )

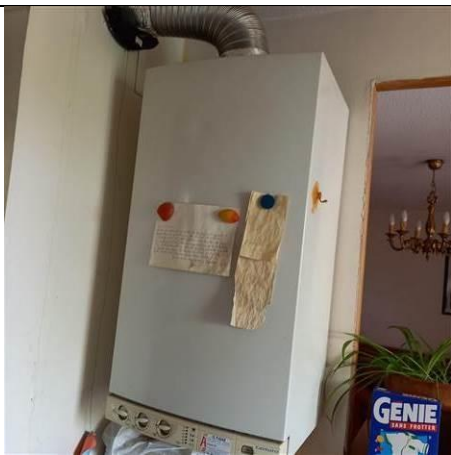
Photo n° PhGaz002  
Localisation : Cuisine  
Chaudière CHAFFOTEAUX & MAURY (Type : Raccordé)

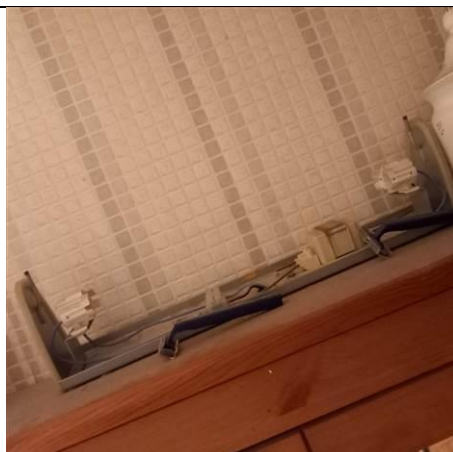
Photo PhEle001

Libellé de l'anomalie : B6.3.1 a Local contenant une baignoire ou une douche : l'installation électrique ne répond pas aux prescriptions particulières appliquées à ce local (adéquation entre l'emplacement où est installé le matériel électrique et les caractéristiques de ce dernier – respect des règles de protection contre les chocs électriques liées aux zones).  
Remarques : Notamment Eclairage du miroir avec fils apparents trop proche de la douche

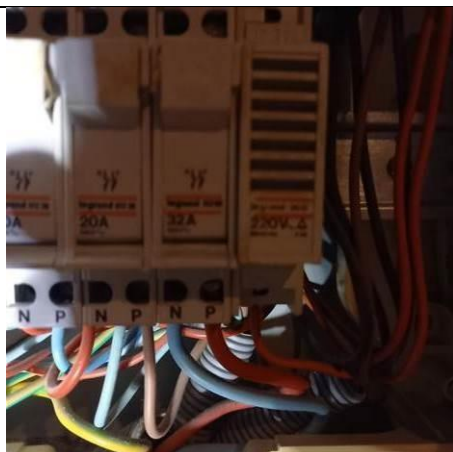
Photo PhEle002

Libellé de l'anomalie : B4.3 e Le courant assigné (calibre) de la protection contre les surcharges et courts-circuits d'au moins un circuit n'est pas adapté à la section des conducteurs correspondants.  
Remarques : Notamment des conduits de dimension 2.5mm² pour du circuit 20A (au lieu du 4mm² requis pour des porte-fusibles à cartouches domestiques).

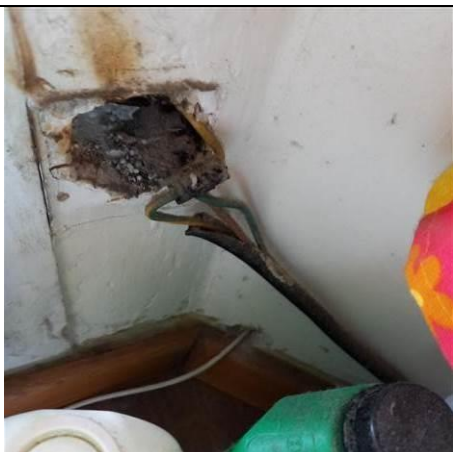
Photo PhEle003

Libellé de l'anomalie : B7.3 d L'installation électrique comporte au moins une connexion avec une partie active nue sous tension accessible.  
Remarques : Notamment dominos nus apparent (cuisine)

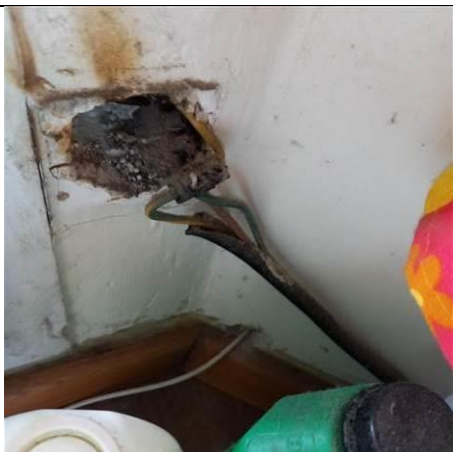
Photo PhEle004

Libellé de l'anomalie : B8.3 e Au moins un conducteur isolé n'est pas placé sur toute sa longueur dans un conduit, une goulotte ou une plinthe ou une huisserie, en matière isolante ou métallique, jusqu'à sa pénétration dans le matériel électrique qu'il alimente.  
Remarques : Notamment dans la cuisine

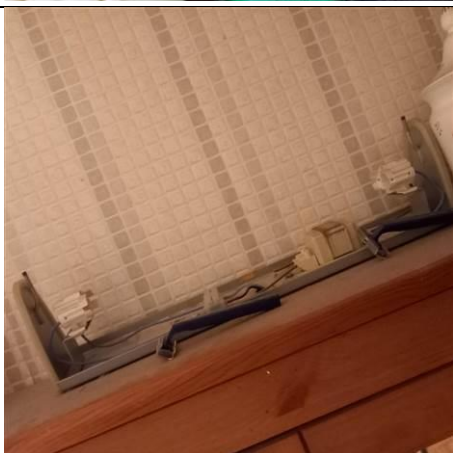
Photo PhEle005

Libellé de l'anomalie : B7.3 a L'Enveloppe d'au moins un matériel est manquante ou détériorée.  
Remarques : Notamment dans la salle d'eau
