# DOSSIER DE DIAGNOSTIC TECHNIQUE

Numéro de dossier : 34/2018/02/01/XXXX  
Date du repérage : 01/02/2018

Constat amiante avant-vente

**RAPPORT DE MISSION DE REPERAGE DES MATERIAUX ET PRODUITS  
CONTENANT DE L'AMIANTE  
CONSTAT ETABLI A L'OCCASION DE LA VENTE D'UN IMMEUBLE BATI**  
(listes A et B de l'annexe 13-9 du Code de la Santé publique)

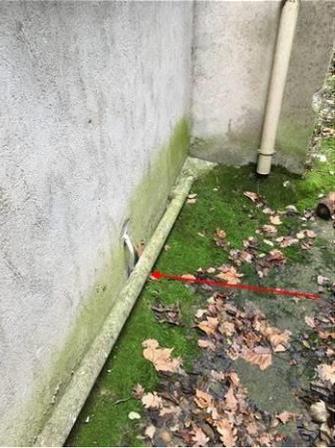
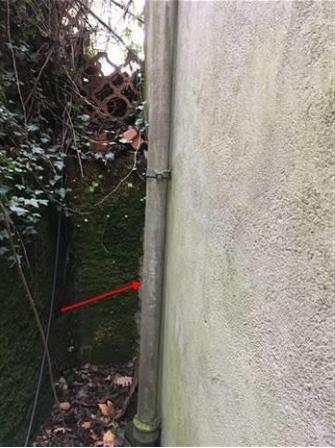
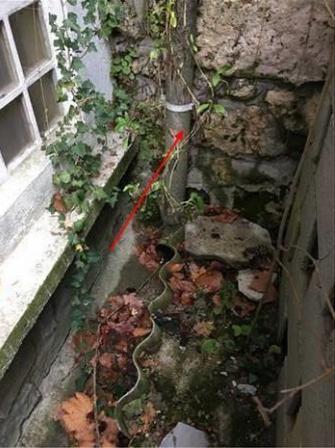
Localisation	Identifiant + Description	Conclusion (justification)	Etat de conservation** et préconisations*	Photo
Façade	<p>Identifiant: M001                      Description: Conduits en amiante ciment                      Liste selon annexe.13-9 du CSP: B</p>	Présence d'amiante (sur jugement de l'opérateur)	<p>Matériau dégradé (étendue ponctuelle)</p> <p><b>Résultat</b> EP**</p> <p><b>Préconisation:</b> Il est recommandé de réaliser une évaluation périodique.</p> <p><b>Recommandation :</b> Voir les Mesures d'ordre général – Obligations réglementaires</p>

<p>Photo n° PhA001 Localisation : Façade Ouvrage : 6 - Conduits et accessoires intérieurs - Vide-ordures Partie d'ouvrage : Conduit en fibres-ciment Description : Conduits en amiante ciment</p>

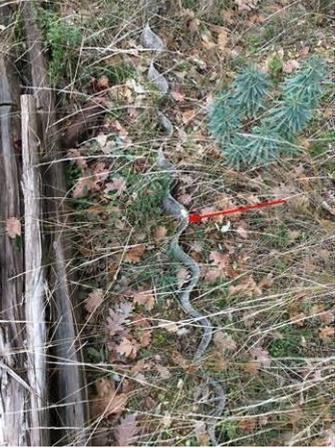
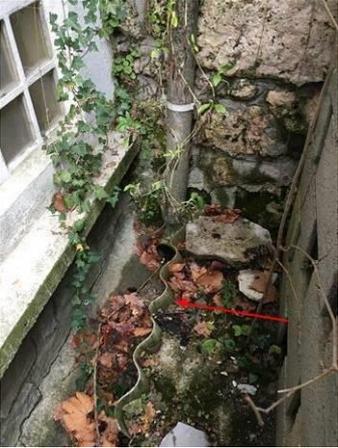
Jardin	<p>Identifiant: M003                      Description: Plaques de sous-toiture en amiante ciment                      Liste selon annexe.13-9 du CSP: B</p>	Présence d'amiante (sur jugement de l'opérateur)	<p>Matériau dégradé (étendue ponctuelle)</p> <p><b>Résultat</b> EP**</p> <p><b>Préconisation:</b> Il est recommandé de réaliser une évaluation périodique.</p> <p><b>Recommandation :</b> Voir les Mesures d'ordre général – Obligations réglementaires</p>

<p>Photo n° PhA002 Localisation : Jardin Ouvrage : 1 - Couvertures, Toitures, Terrasses et étanchéités - Plaques ondulées et planes Partie d'ouvrage : Plaques en fibres-ciment (y compris plaques « sous tuiles ») Description : Plaques de sous-toiture en amiante ciment</p>

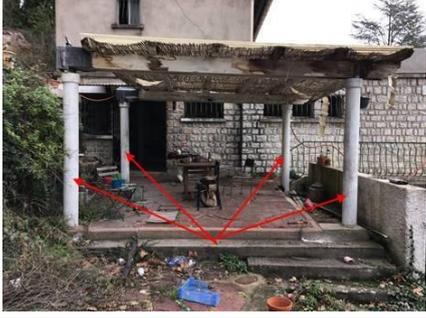
Terrasse	<p>Identifiant: M002                      Description: Poteaux en amiante ciment                      Liste selon annexe.13-9 du CSP: B</p>	Présence d'amiante (sur jugement de l'opérateur)	<p>Matériau non dégradé</p> <p><b>Résultat</b> EP**</p> <p><b>Préconisation:</b> Il est recommandé de réaliser une évaluation périodique.</p> <p><b>Recommandation :</b> Voir les Mesures d'ordre général – Obligations réglementaires</p>

<p>Photo n° PhA003                  Localisation : Terrasse                  Ouvrage : 3 - Parois verticales intérieures - Poteaux                  Partie d'ouvrage : Entourage de poteau (carton-amiante, fibres-ciment, matériau sandwich)                  Description : Poteaux en amiante ciment</p>

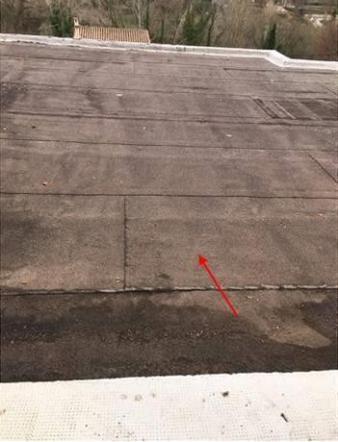
Toiture terrasse	Identifiant: M004 Description: Bardeaux bitumineux (« shingles »)_ Liste selon annexe.13-9 du CSP: B	Non prélevé pour ne pas altérer sa fonction	Matériau non dégradé  <u>Résultat</u> EP**  <u>Préconisation</u> : Il est recommandé de réaliser une évaluation périodique.  <u>Recommandation</u> : Voir les Mesures d'ordre général – Obligations réglementaires

<p>Photo n° PhA004                  Localisation : Toiture terrasse                  Ouvrage : 1 - Couvertures, Toitures, Terrasses et étanchéités - Ardoises, bardeaux bitumineux                  Partie d'ouvrage : Bardeaux bitumineux (« shingles »)                  Description : Bardeaux bitumineux (« shingles »)</p>

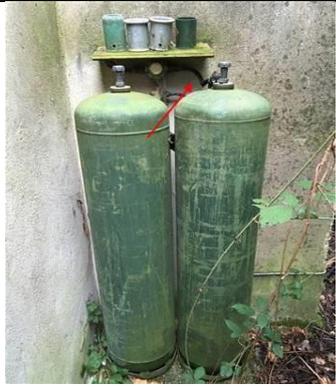
Points de contrôle <sup>(3)</sup> (selon la norme)	Anomalies observées (A1 <sup>(4)</sup> , A2 <sup>(5)</sup> , DGI <sup>(6)</sup> )	Libellé des anomalies et recommandations	Photos
C.6 - 7d2 Lyres GPL	DGI	La lyre GPL est dangereuse. <b>Risque(s) constaté(s) :</b> Fuite de gaz consécutive à l'emploi de lyres non appropriées ou détériorées

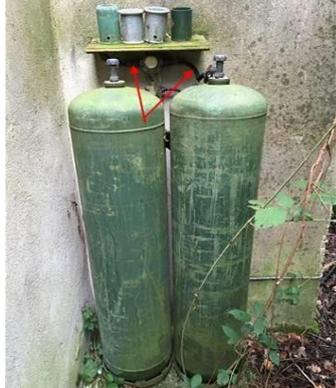
C.6 - 7d4 Lyres GPL	A1	La date limite d'utilisation de la lyre GPL en caoutchouc armé n'est pas lisible ou est dépassée.

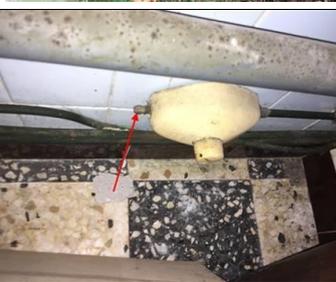
C.7 - 8b Robinet de commande d'appareil	A2	L'extrémité du robinet de commande ou de la tuyauterie en attente n'est pas obturée. (Robinet en attente) <b>Remarques :</b> (Cuisine) <b>Risque(s) constaté(s) :</b> Dégagement de gaz et donc un risque d'explosion

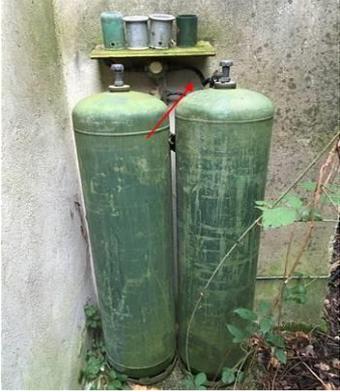
<p>Photo n° PhGaz001 7d2 : La lyre GPL est dangereuse.</p>

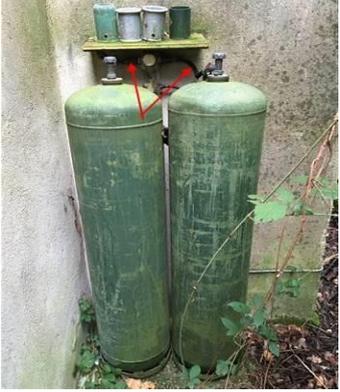
<p>Photo n° PhGaz002 7d4 : La date limite d'utilisation de la lyre GPL en caoutchouc armé n'est pas lisible ou est dépassée.</p>

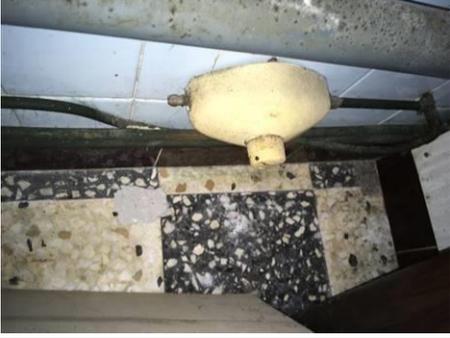
<p>Photo n° PhGaz003 Localisation : Cuisine Robinet en attente (Type : )</p>

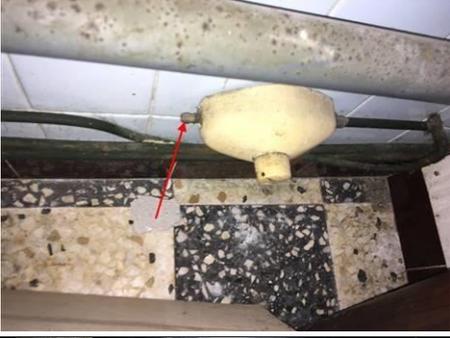
<p>Photo n° PhGaz004 8b : l'extrémité du robinet de commande ou de la tuyauterie en attente n'est pas obturée. (Cuisine)</p>

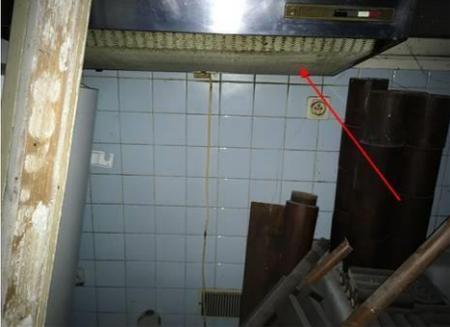
C.15 - 20.7 Ventilation du local - Sortie d'air	A1	La sortie d'air du local équipé ou prévu pour un appareil d'utilisation est constituée par un dispositif de ventilation mécanique (hotte avec ventilateur d'extraction intégré ou non) ne répondant pas aux critères d'installation. (Robinet en attente) <b>Remarques :</b> (Cuisine)

<p>Photo n° PhGaz005 20.7 : la sortie d'air du local équipé ou prévu pour un appareil d'utilisation est constituée par un dispositif de ventilation mécanique (hotte avec ventilateur d'extraction intégré ou non) ne répondant pas aux critères d'installation. (Cuisine)</p>

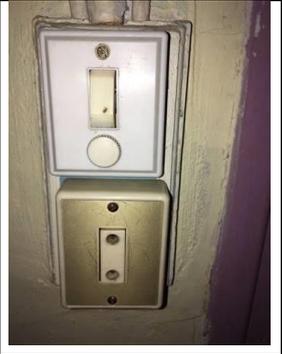
N° Article (1)	LIBELLE DES ANOMALIES	N° Article (2)	Libellé des mesures compensatoires (3) correctement mises en œuvre	Photos
B3.3.6 a1	Au moins un socle de prise de courant ne comporte pas de broche de terre.

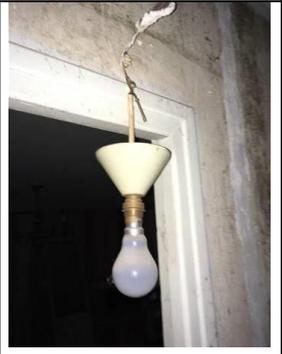
B3.3.6 a3	Au moins un circuit (n'alimentant pas des socles de prises de courant) n'est pas relié à la terre. <b>Remarques:</b> Notamment les circuits des luminaires.

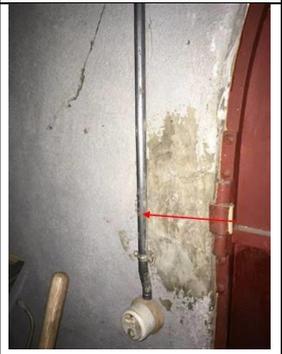
B3.3.7 a	Au moins un conduit métallique en montage apparent ou encastré, comportant des conducteurs, n'est pas relié à la terre.

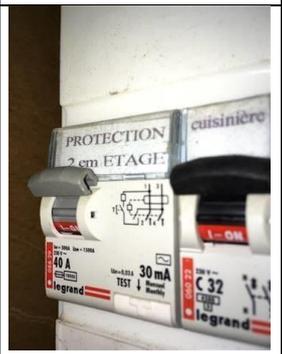
B4.3 j1	Le courant assigné de l'interrupteur différentiel placé en aval du disjoncteur de branchement n'est pas adapté. <b>Remarques:</b> Différentiel 30mA calibré 40A au lieu des 45A requis par la norme (pour courant de réglage du disjoncteur différentiel d'un potentiel 15-45A)

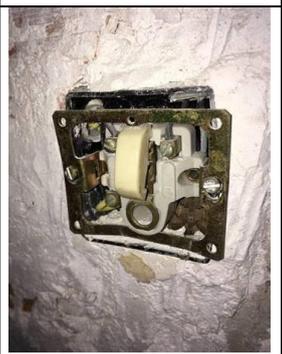
B7.3 a	L'Enveloppe d'au moins un matériel est manquante ou détériorée. <b>Remarques:</b> Présence de matériel électrique en place dont l'enveloppe présente des détériorations

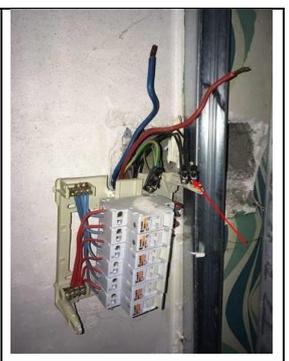
B7.3 d	<p>L'installation électrique comporte au moins une connexion avec une partie active nue sous tension accessible.  <b>Remarques :</b> Notamment dominos nus</p>

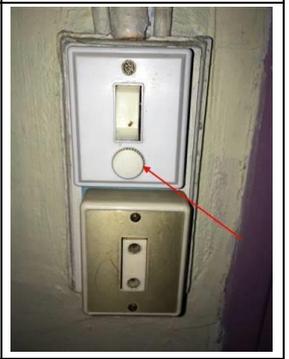
B7.3 e	<p>L'installation électrique comporte au moins un dispositif de protection avec une partie active nue sous tension accessible.  <b>Remarques :</b> Présence de dispositif de protection de matériel électrique présentant des parties actives nues sous tension de type puits.</p>

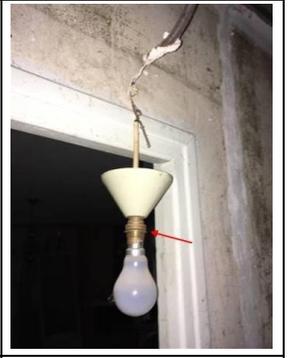
B8.3 a	<p>L'installation comporte au moins un matériel électrique vétuste.  <b>Remarques :</b> Présence de matériel électrique vétuste (douilles, interrupteurs, socles de prise...)</p>

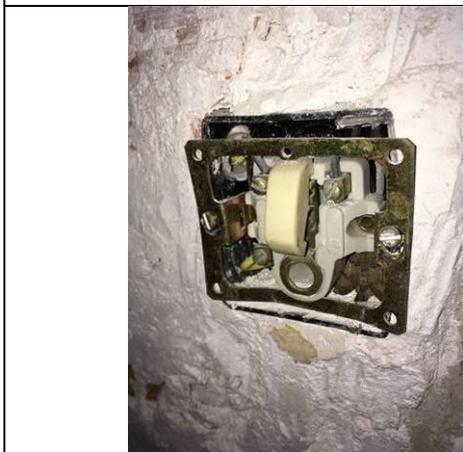
Photo PhEle001  
Localisation : Général  
Libellé de l'anomalie : B7.3 a L'Enveloppe d'au moins un matériel est manquante ou détériorée.  
Remarques : Présence de matériel électrique en place dont l'enveloppe présente des détériorations

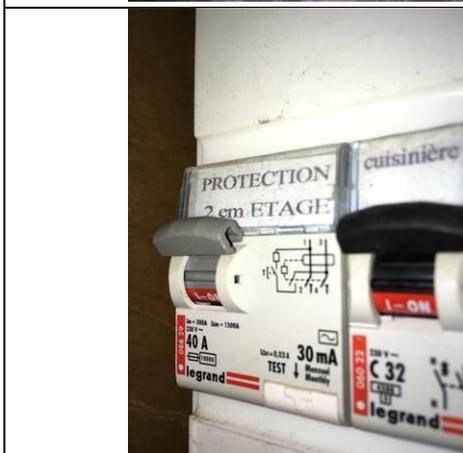
Photo PhEle002  
Localisation : Général  
Libellé de l'anomalie : B4.3 j1 Le courant assigné de l'interrupteur différentiel placé en aval du disjoncteur de branchement n'est pas adapté.  
Remarques : Différentiel 30mA calibré 40A au lieu des 45A requis par la norme (pour courant de réglage du disjoncteur différentiel d'un potentiel 15-45A)

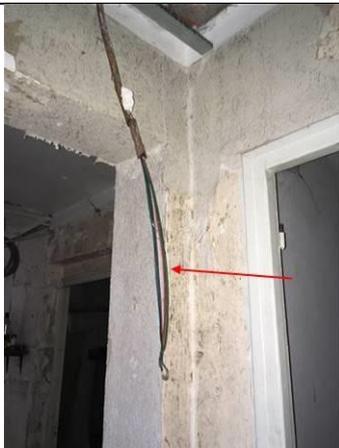
B8.3 e	<p>Au moins un conducteur isolé n'est pas placé sur toute sa longueur dans un conduit, une goulotte ou une plinthe ou une huisserie, en matière isolante ou métallique, jusqu'à sa pénétration dans le matériel électrique qu'il alimente.  <b>Remarques :</b> Présence de conducteurs électriques non protégés mécaniquement</p>

Photo PhEle003  
 Localisation : Général  
 Libellé de l'anomalie : B8.3 e Au moins un conducteur isolé n'est pas placé sur toute sa longueur dans un conduit, une goulotte ou une plinthe ou une huisserie, en matière isolante ou métallique, jusqu'à sa pénétration dans le matériel électrique qu'il alimente.  
 Remarques : Présence de conducteurs électriques non protégés mécaniquement

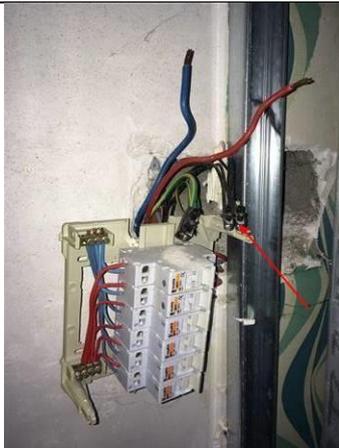
Photo PhEle004  
 Localisation : Général  
 Libellé de l'anomalie : B7.3 d L'installation électrique comporte au moins une connexion avec une partie active nue sous tension accessible.  
 Remarques : Notamment dominos nus

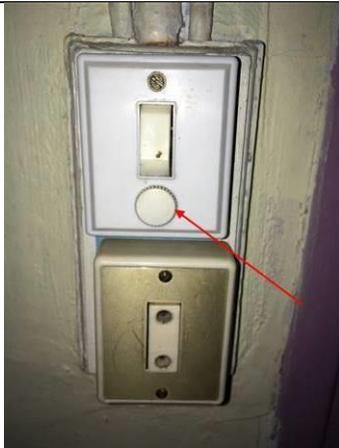
Photo PhEle005  
 Localisation : Général  
 Libellé de l'anomalie : B7.3 e L'installation électrique comporte au moins un dispositif de protection avec une partie active nue sous tension accessible.  
 Remarques : Présence de dispositif de protection de matériel électrique présentant des parties actives nues sous tension de type puits.

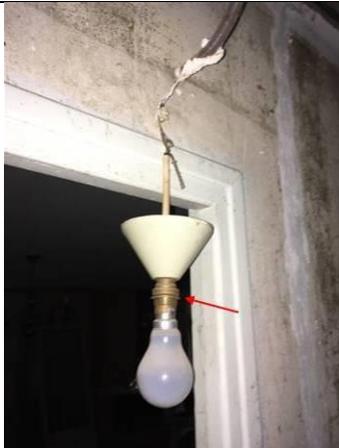
Photo PhEle006  
 Localisation : Général  
 Libellé de l'anomalie : B8.3 a L'installation comporte au moins un matériel électrique vétuste.  
 Remarques : Présence de matériel électrique vétuste (douilles, interrupteurs, socles de prise...)

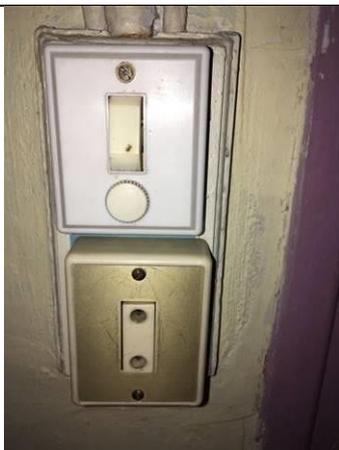
Photo PhEle007  
 Localisation : Général  
 Libellé de l'anomalie : B3.3.6 a1 Au moins un socle de prise de courant ne comporte pas de broche de terre.

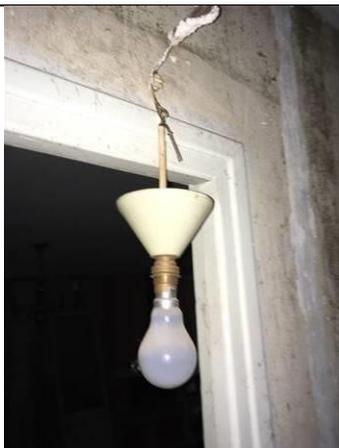
Photo PhEle008  
 Localisation : Général  
 Libellé de l'anomalie : B3.3.6 a3 Au moins un circuit (n'alimentant pas des socles de prises de courant) n'est pas relié à la terre.  
 Remarques : Notamment les circuits des luminaires.

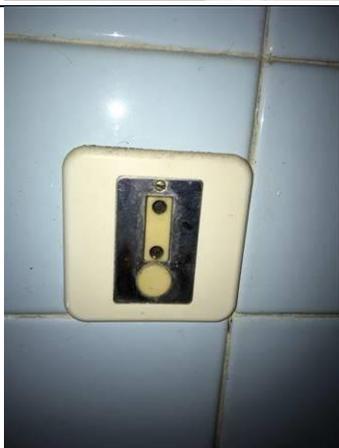
Photo PhEle009  
 Localisation : Général  
 Libellé de l'information complémentaire : B11 b2 Au moins un socle de prise de courant n'est pas de type à obturateur  
 Remarques : Présence de socles de prises non équipés d'obturateur

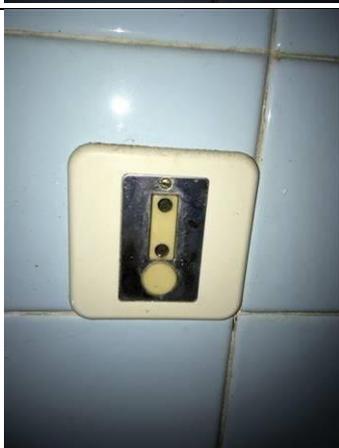
Photo PhEle010  
 Localisation : Général  
 Libellé de l'information complémentaire : B11 c2 Au moins un socle de prise de courant ne possède pas un puits de 15 mm.

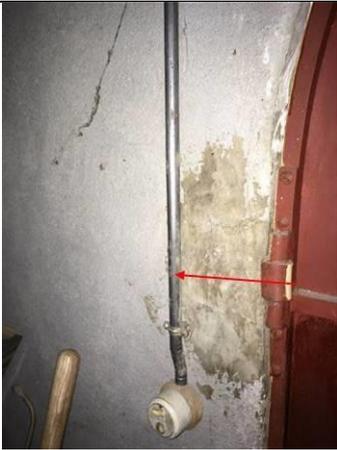
Photo PhEle011  
Localisation : Général  
Libellé de l'anomalie : B3.3.7 a Au moins un conduit métallique en montage apparent ou encastré, comportant des conducteurs, n'est pas relié à la terre.
