# PROCES-VERBAL DE CONSTAT

## PROCES VERBAL DE CONSTAT

244 rue de Leyde  
Résidence Nouveau Peyrou  
Bâtiment B5  
Appartement 9D  
34080 MONTPELLIER

LE LOT N°162 : un appartement de type 3 au 9ème étage et les 387/ 100 000èmes des parties communes générales.

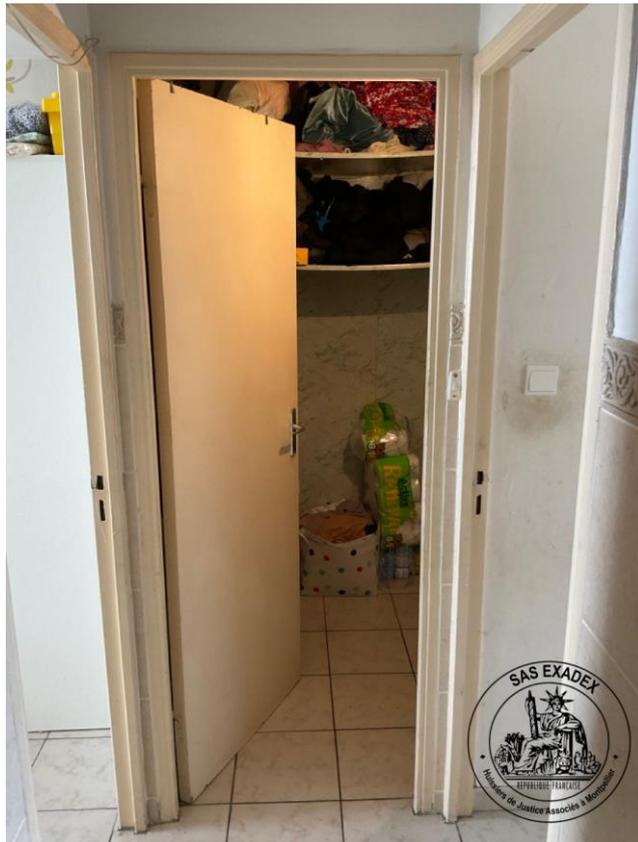
1.

Le dressing est situé au fond du couloir de distribution (photo 1).

- Accès : porte isoplane en bois un vantail
- Sol : carrelage
- Murs : papier-peint
- Plafond : peinture
- 1 dressing avec étagères

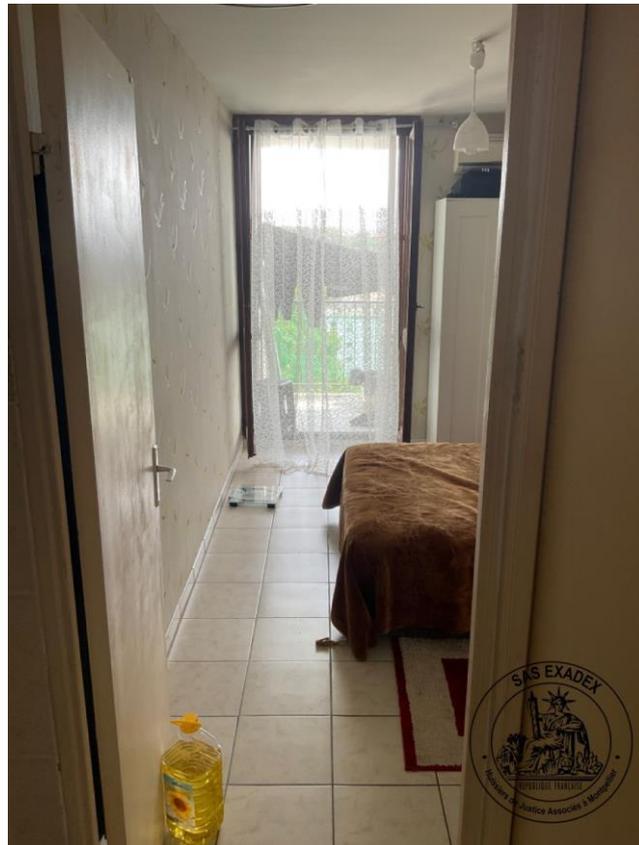
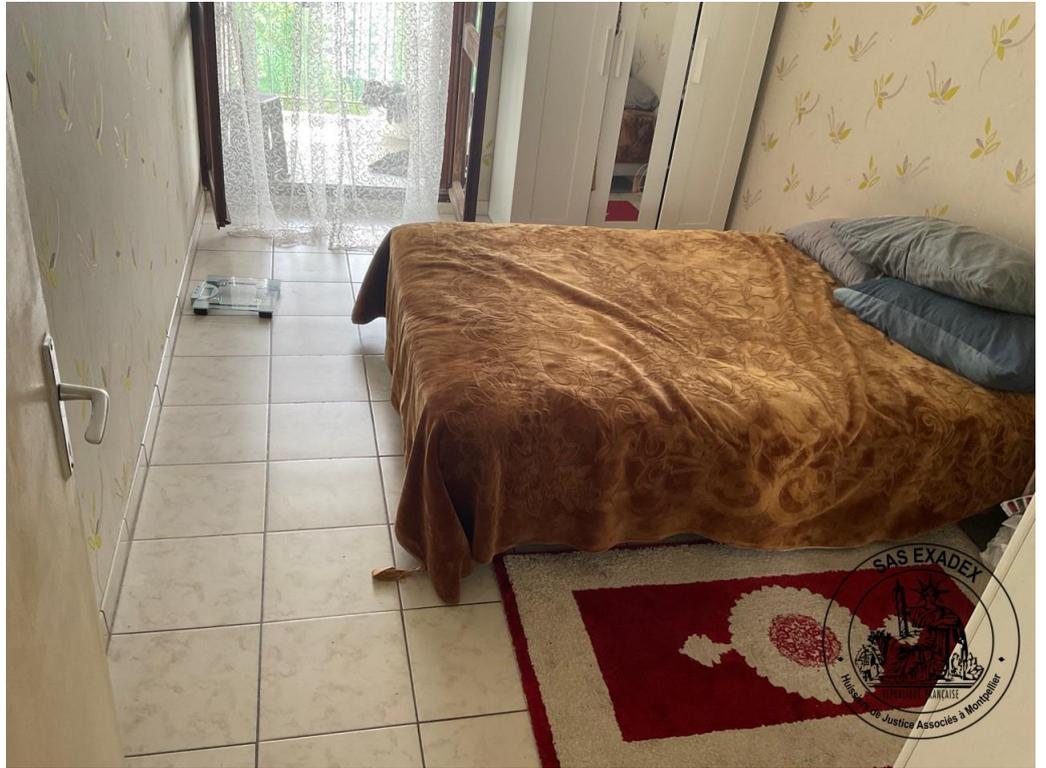
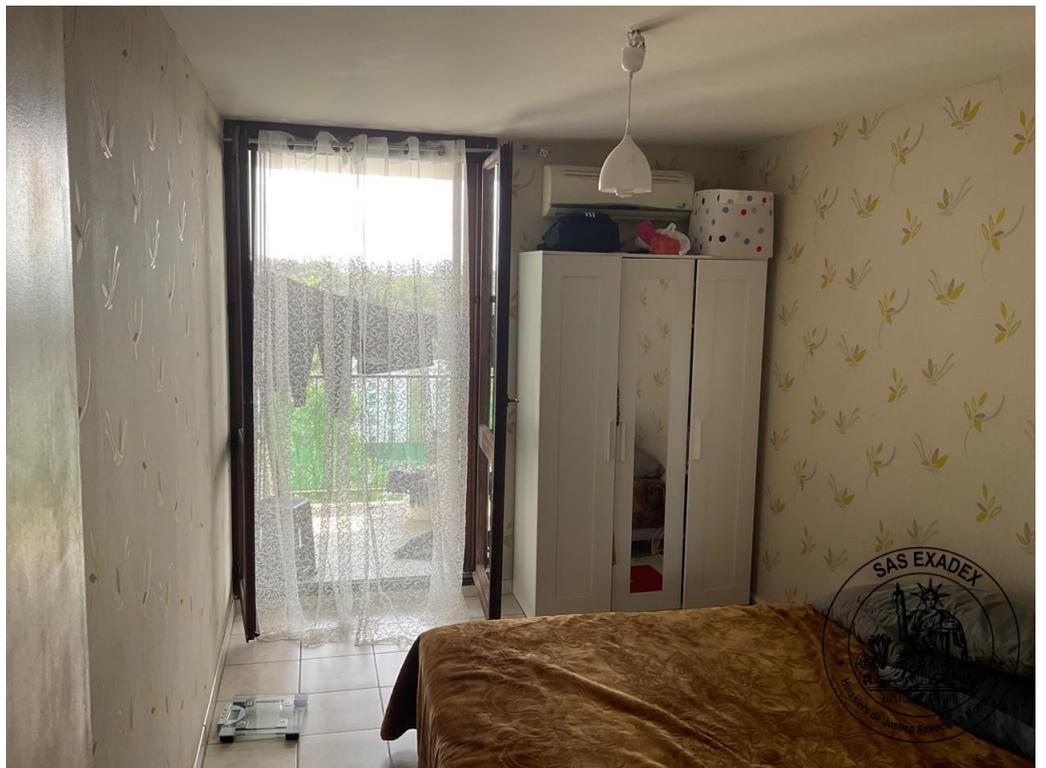
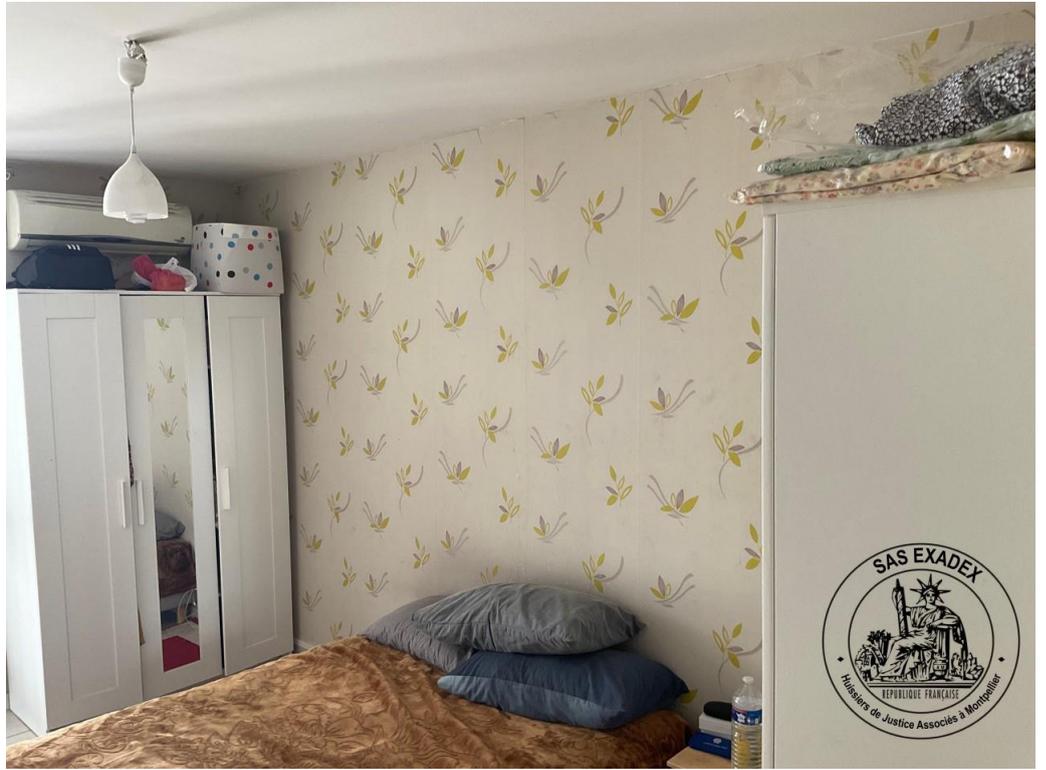
La chambre 1 est située à gauche du couloir.

Vue d'ensemble (photos 1 à 4).

- Accès : porte isoplane en bois, un vantail.
- Sol : carrelage.
- Plinthes : carrelage.
- Murs : papier-peint.
- Plafond : peinture.
- Fenêtre : une porte-fenêtre chassis en bois, simple vitrage.
- Équipement :  
Une climatisation murale.

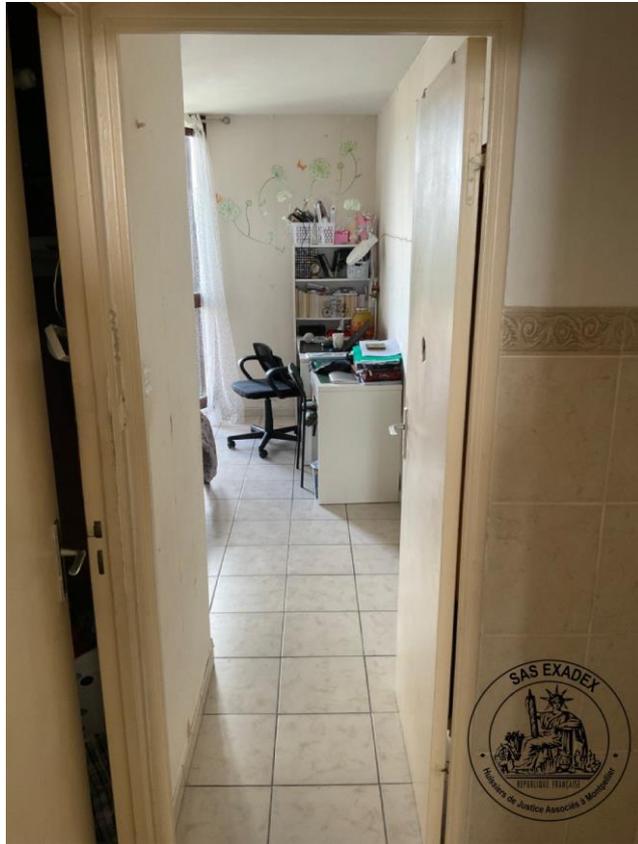
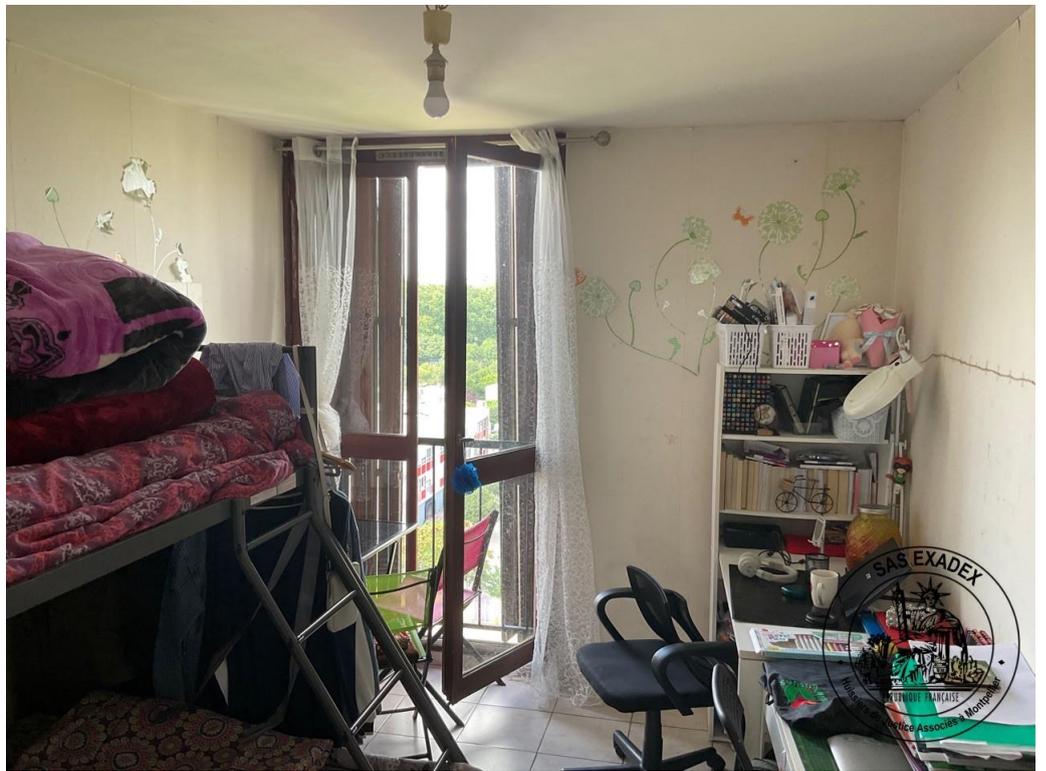
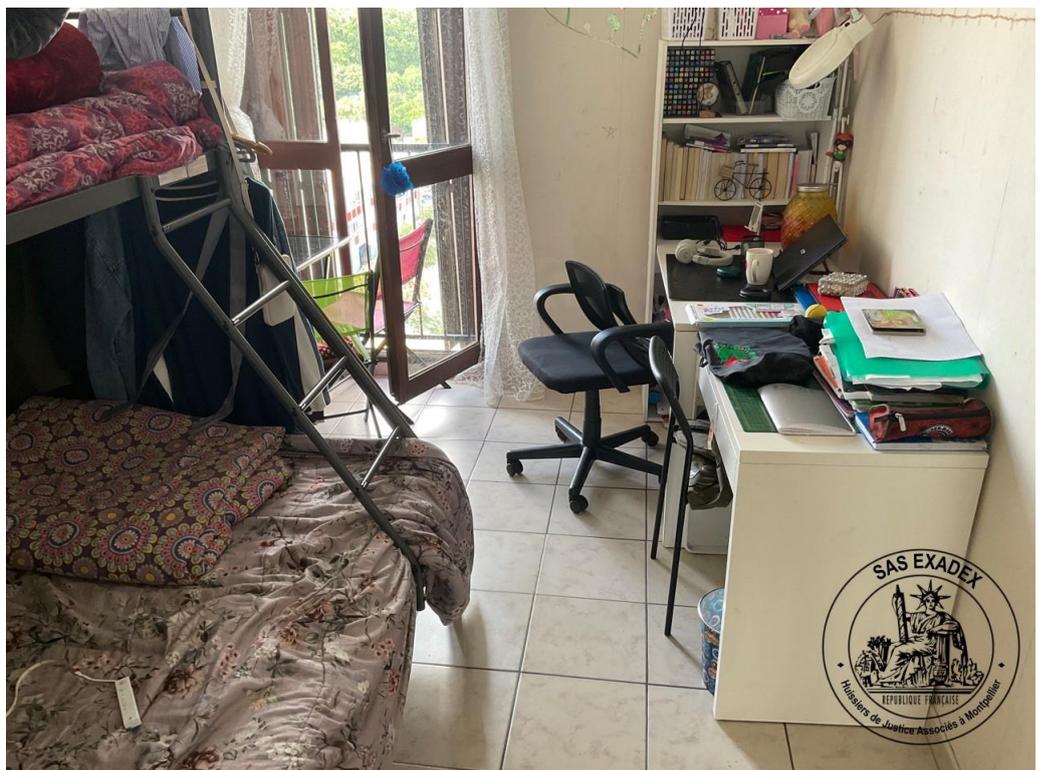
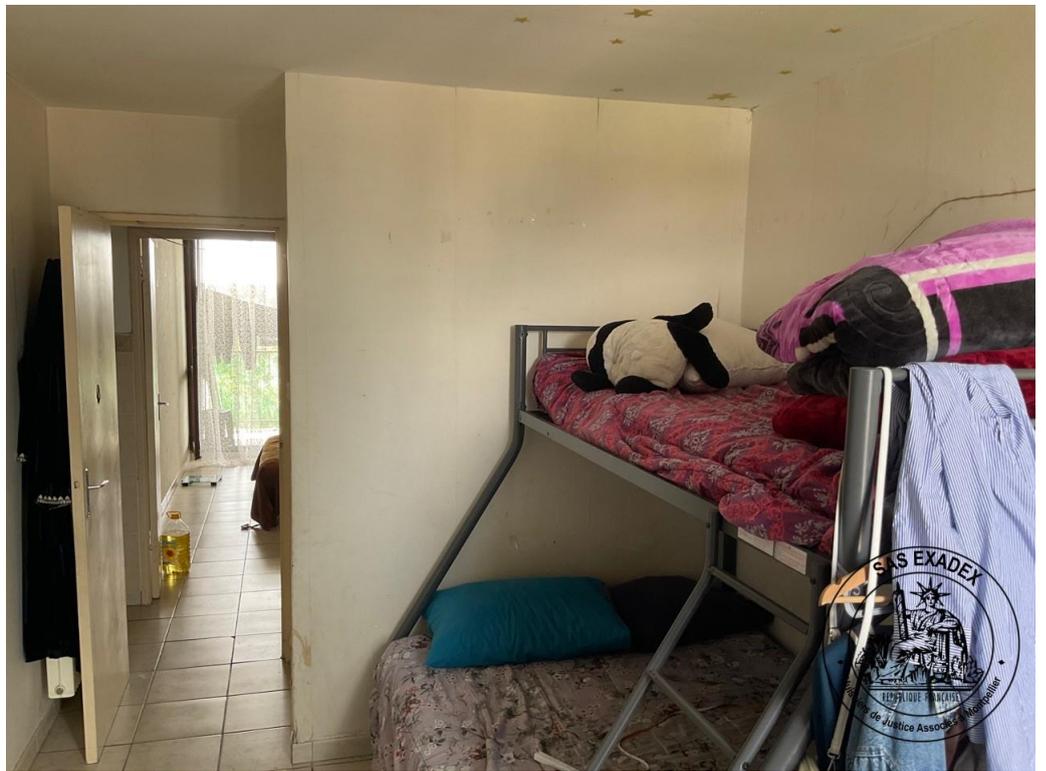
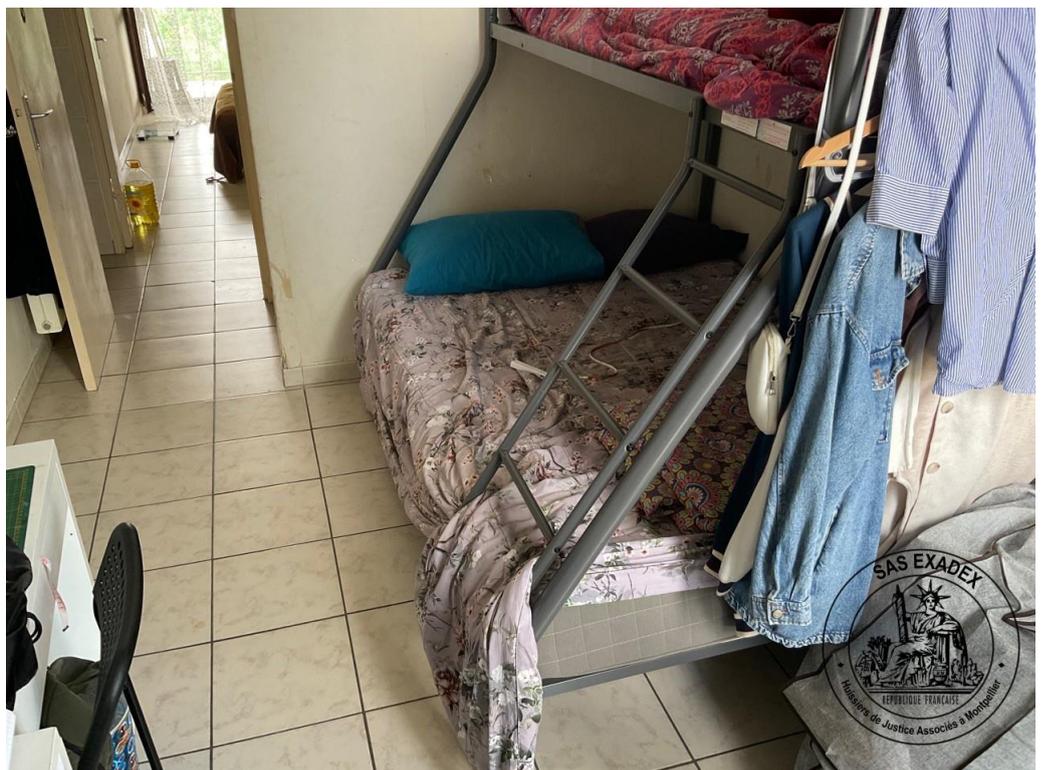
La chambre 2 est située à droite du couloir.

Vue d'ensemble (photos 1 à 5).

- Accès : porte isoplane en bois, un vantail.
- Sol : carrelage.
- Plinthes : carrelage.
- Murs : papier-peint.
- Plafond : peinture.
- Fenêtre : une porte-fenêtre chassis en bois, simple vitrage avec garde-corps métallique.
