DOSSIER DE DIAGNOSTIC TECHNIQUE

Numéro de dossier : 34/2018/04/112718

Adresse :109 rue du Faubourg Figuerolles
RdC

Commune :34070 MONTPELLIER

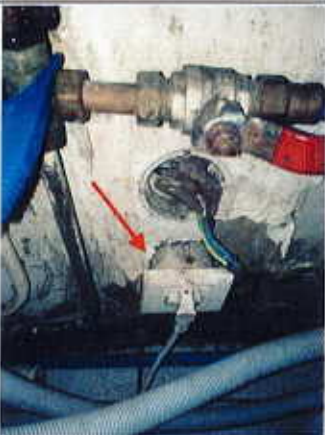
Photo PhEle001
Libellé de l'anomalie : B7.3 a L'Enveloppe d'au moins un matériel est manquante ou détériorée.
Remarques : Prise descellée

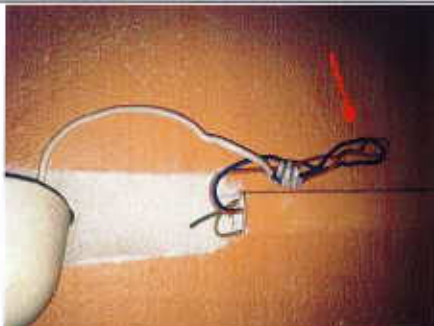
Photo PhEle002
Libellé de l'anomalie : B8.3 e Au moins un conducteur isolé n'est pas placé sur toute sa longueur dans un conduit, une goulotte ou une plinthe ou une huisserie, en matière isolante ou métallique, jusqu'à sa pénétration dans le matériel électrique qu'il alimente.
Remarques : Présence de conducteurs électriques non protégés mécaniquement

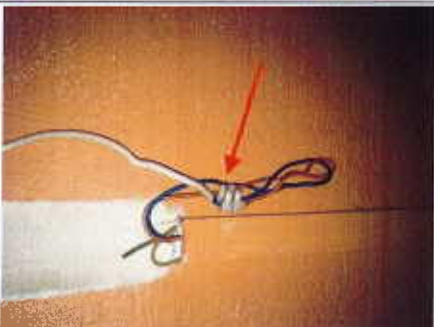
Photo PhEle003
Libellé de l'anomalie : B7.3 d L'installation électrique comporte au moins une connexion avec une partie active nue sous tension accessible.
Remarques : Notamment dominos nus

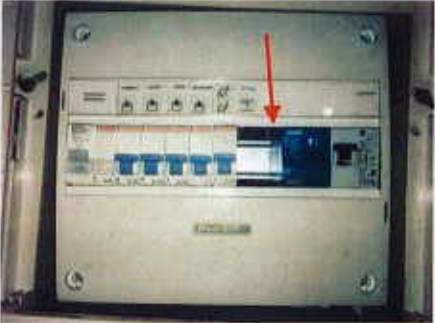
<p>Photo PhEle004 Libellé de l'anomalie : B7.3 e L'installation électrique comporte au moins un dispositif de protection avec une partie active nue sous tension accessible. Remarques : Présence de dispositif de protection de matériel électrique présentant des parties actives nues sous tension (absence de réglette sur le tableau de répartition)</p>
