DOSSIER DE DIAGNOSTIC TECHNIQUE

Numéro de dossier : 2918
Date du repérage : 07/01/2022

Adresse : **270 Allée Joseph Bonnier de la Mosson
Résidence Bonnier de la Mosson - Bât B -
lot 1336 - 4ème étage**

ETAT DE L'INSTALLATION INTERIEURE D'ELECTRICITE

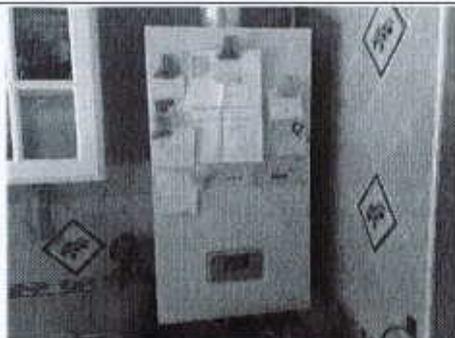
Liste des installations intérieures gaz (Genre ⁽¹⁾ , marque, modèle)	Type ⁽²⁾	Puissance en kW	Localisation	Anomalies identifiées
Chaudière SAUNIER DUVAL	Raccordé	Non Visible	Cuisine	Photo : Gaz001
Robinet en attente		NC	Cuisine	Photo : Gaz002

Photo n° Gaz001
Localisation : Cuisine
Chaudière SAUNIER DUVAL (Type : Raccordé)

Note : Nous vous rappelons l'obligation d'entretien des appareils et de contrôle de la vacuité des conduits de fumées.

Faire vérifier le conduit de fumée par une entreprise qualifiée de fumisterie
 Certains points de contrôles n'ont pu être contrôlés. De ce fait la responsabilité du donneur d'ordre reste pleinement engagée en cas d'accident ou d'incident ayant pour origine une défaillance de toute ou partie de l'installation n'ayant pu être contrôlée.

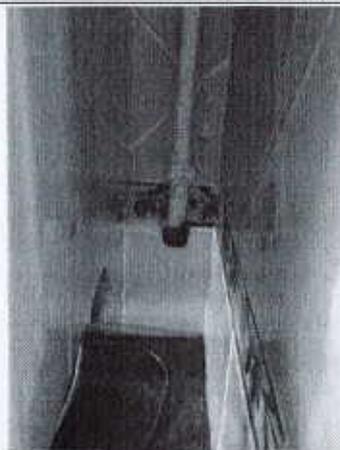
Photo n° Gaz002
Localisation : Cuisine
Robinet en attente

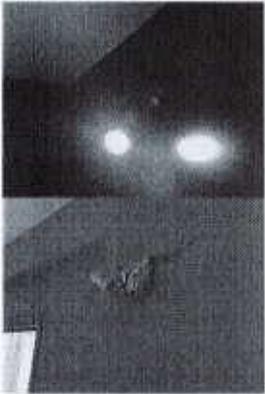
B7.3 a	L'Enveloppe d'au moins un matériel est manquante ou détériorée. Remarques : Présence de matériel électrique en place dont l'enveloppe est absente/manquante

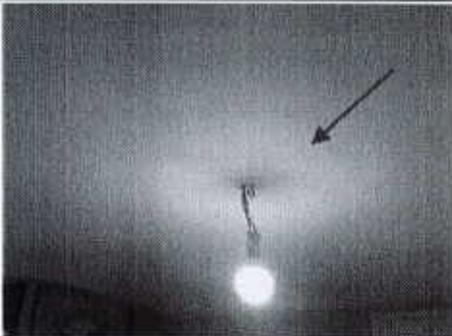
B8.3 e	Au moins un conducteur isolé n'est pas placé sur toute sa longueur dans un conduit, une goulotte ou une plinthe ou une huisserie, en matière isolante ou métallique, jusqu'à sa pénétration dans le matériel électrique qu'il alimente. Remarques : Présence de conducteurs électriques non protégés mécaniquement notamment les luminaires

<p>Libellé de l'anomalie : B8.3 e Au moins un conducteur isolé n'est pas placé sur toute sa longueur dans un conduit, une goulotte ou une plinthe ou une huisserie, en matière isolante ou métallique, jusqu'à sa pénétration dans le matériel électrique qu'il alimente. Remarques : Présence de conducteurs électriques non protégés mécaniquement notamment les luminaires</p>

Il est conseillé de faire réaliser, dans les meilleurs délais et par un installateur électricien qualifié, les travaux permettant de lever au moins les anomalies relevées.

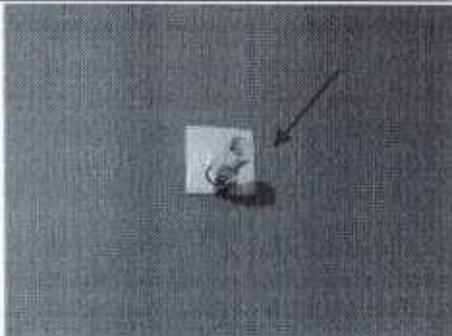
B7.3 d	L'installation électrique comporte au moins une connexion avec une partie active nue sous tension accessible. Remarques : Présence de connexion de matériel électrique présentant des parties actives nues sous tension, notamment les luminaires.

<p>Libellé de l'anomalie : B7.3 d L'installation électrique comporte au moins une connexion avec une partie active nue sous tension accessible. Remarques : Présence de connexion de matériel électrique présentant des parties actives nues sous tension, notamment les luminaires.</p>

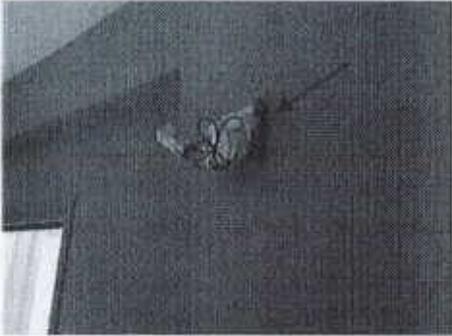
<p>Libellé de l'anomalie : B7.3 a L'Enveloppe d'au moins un matériel est manquante ou détériorée. Remarques : Présence de matériel électrique en place dont l'enveloppe est absente/manquante</p>

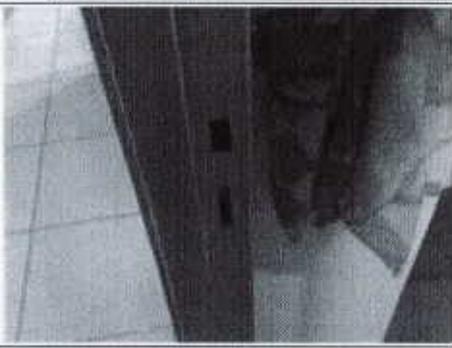
N° Article (1)	LIBELLE DES ANOMALIES	N° Article (2)	Libellé des mesures compensatoires (3) correctement mises en œuvre	Photos
B5.3 a	Locaux contenant une baignoire ou une douche : la continuité électrique de la liaison équipotentielle supplémentaire, reliant les éléments conducteurs et les masses des matériels électriques, n'est pas satisfaisante (résistance supérieure à 2 ohms). Remarques : La LES (Liaison Equipotentielle Supplémentaire) est incomplète, les huisseries de SDB ne sont pas raccordées (test de continuité non concluant)

<p>Libellé de l'anomalie : B5.3 a Locaux contenant une baignoire ou une douche : la continuité électrique de la liaison équipotentielle supplémentaire, reliant les éléments conducteurs et les masses des matériels électriques, n'est pas satisfaisante (résistance supérieure à 2 ohms). Remarques : La LES (Liaison Equipotentielle Supplémentaire) est incomplète, les huisseries de SDB ne sont pas raccordées (test de continuité non concluant)</p>

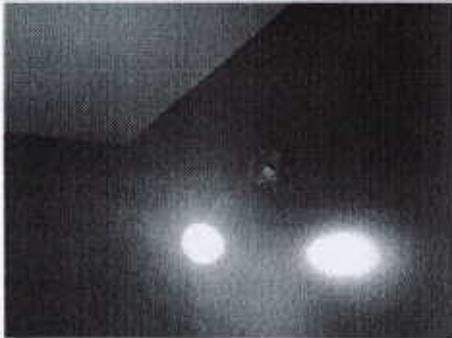
<p>Libellé de l'anomalie : B7.3 a L'Enveloppe d'au moins un matériel est manquante ou détériorée. Remarques : Présence de matériel électrique en place dont l'enveloppe est absente/manquante</p>
