# DOSSIER DE DIAGNOSTIC TECHNIQUE

Numéro de dossier : 21412 XXXXX  
 Date du repérage : 18/06/2025

Localisation du ou des bâtiments :  
 Département..... **Hérault**  
 Adresse ..... **473 Rue de Font-Couverte**  
**Résidence Le Ronsard, Bât A, 2ème étage, Appt 14 (14)**  
 Commune ..... **34070 MONTPELLIER**  
 Désignation et situation du ou des lots de copropriété :  
**, Lot numéro 14**

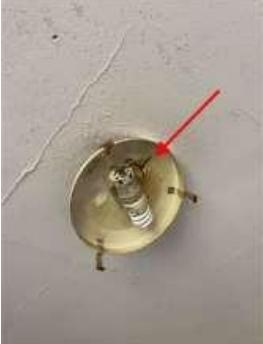
N° Article (1)	LIBELLE DES ANOMALIES	N° Article (2)	Libellé des mesures compensatoires (3) correctement mises en œuvre	Photos
B3.3.6 a3	Au moins un circuit (n'alimentant pas des socles de prises de courant) n'est pas relié à la terre.

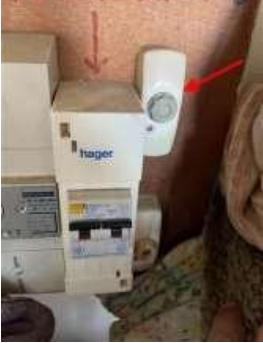
B4.3 b	Le type d'au moins un fusible ou un disjoncteur n'est plus autorisé (fusible à tabatière, à broches rechargeables, coupe-circuit à fusible de type industriel, disjoncteur réglable en courant protégeant des circuits terminaux).

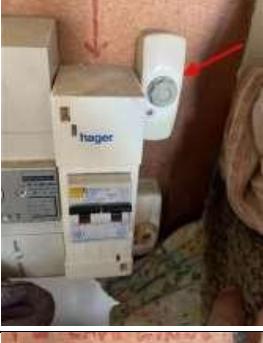
B7.3 e	L'installation électrique comporte au moins un dispositif de protection avec une partie active nue sous tension accessible.

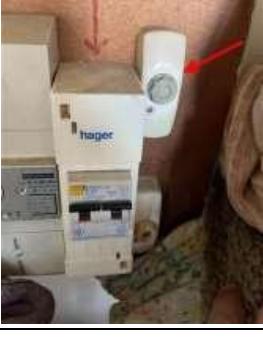
B8.3 a	L'installation comporte au moins un matériel électrique vétuste.

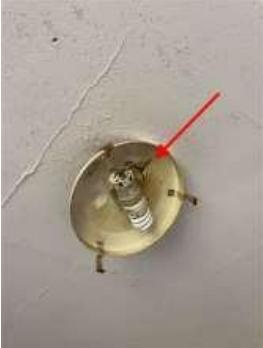
N° Article (1)	LIBELLE DES ANOMALIES	N° Article (2)	Libellé des mesures compensatoires (3) correctement mises en œuvre	Photos
B8.3 e	Au moins un conducteur isolé n'est pas placé sur toute sa longueur dans un conduit, une goulotte ou une plinthe ou une huisserie, en matière isolante ou métallique, jusqu'à sa pénétration dans le matériel électrique qu'il alimente.

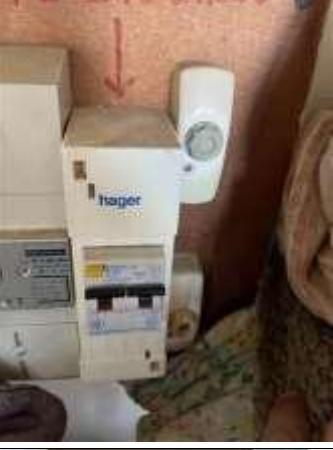
Photo Tableau de répartition

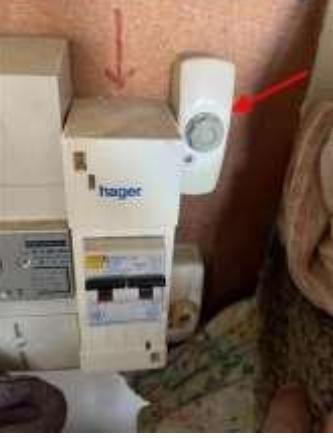
Photo PhEle001 Libellé de l'anomalie : B4.3 b Le type d'au moins un fusible ou un disjoncteur n'est plus autorisé (fusible à tabatière, à broches rechargeables, coupe-circuit à fusible de type industriel, disjoncteur réglable en courant protégeant des circuits terminaux).

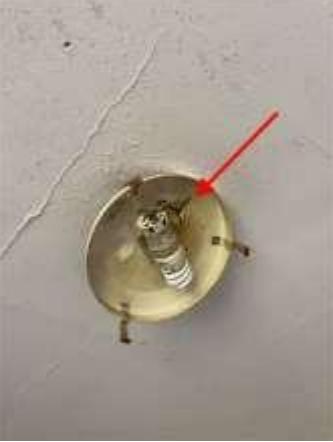
<p>Photo PhEle002 Libellé de l'anomalie : B8.3 e Au moins un conducteur isolé n'est pas placé sur toute sa longueur dans un conduit, une goulotte ou une plinthe ou une huisserie, en matière isolante ou métallique, jusqu'à sa pénétration dans le matériel électrique qu'il alimente.</p>

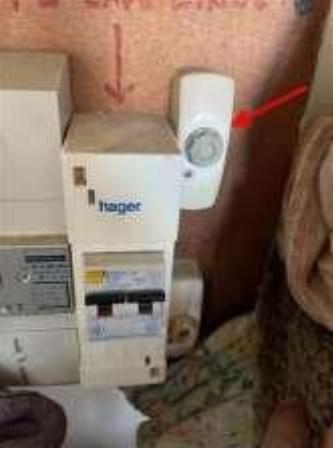
<p>Photo PhEle003 Libellé de l'anomalie : B7.3 e L'installation électrique comporte au moins un dispositif de protection avec une partie active nue sous tension accessible.</p>

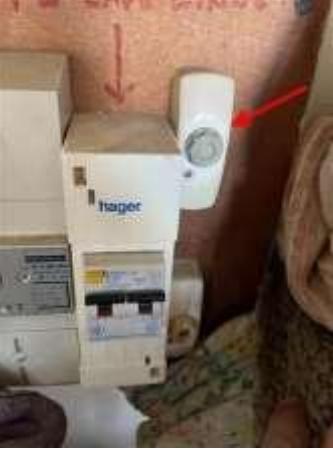
<p>Photo PhEle004 Libellé de l'anomalie : B8.3 a L'installation comporte au moins un matériel électrique vétuste.</p>

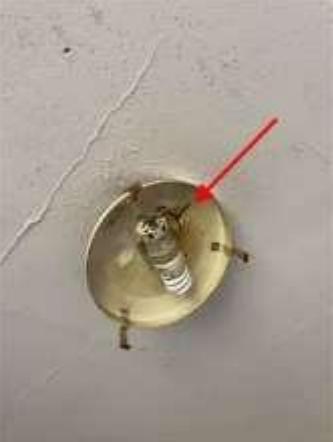
<p>Photo PhEle005 Libellé de l'anomalie : B3.3.6 a3 Au moins un circuit (n'alimentant pas des socles de prises de courant) n'est pas relié à la terre.</p>
